# Asbestinventarisatetest

Koninginnelaan 97/002, 8670 Koksijde

Attestnummer : **20260622-000245.000**

Uitgegeven op : **22.06.2026**

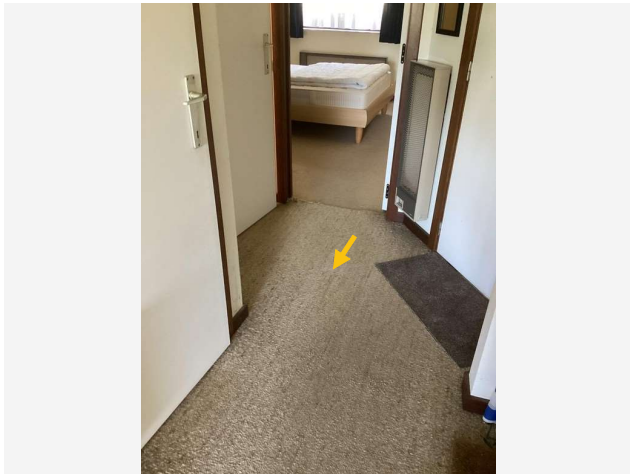
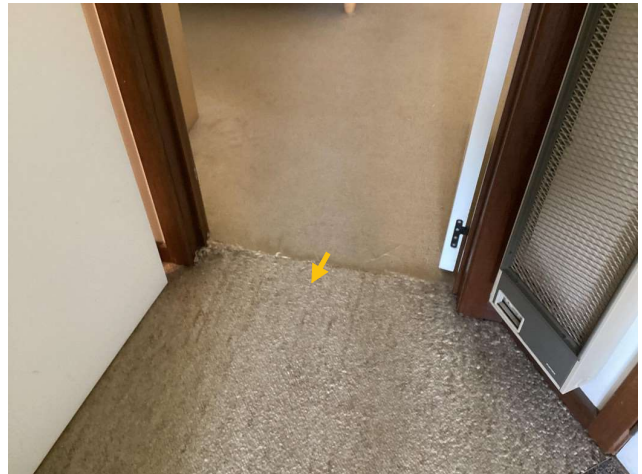
De aanwezige vloerbekleding is niet asbestverdacht. De onderliggende laag was echter niet inspecteerbaar zonder destructie tijdens de inspectie. Mogelijk is de onderliggende laag asbestverdacht.

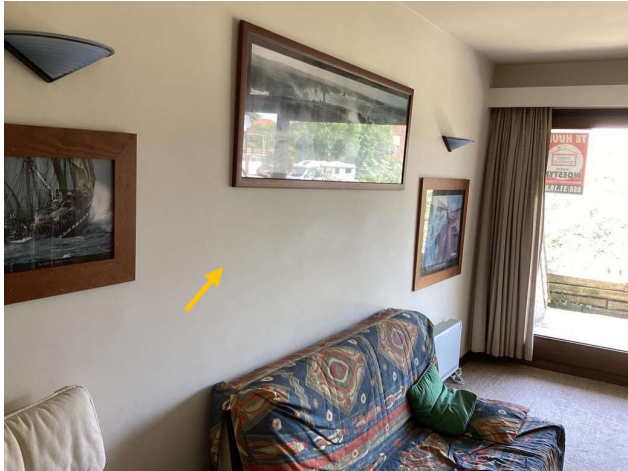
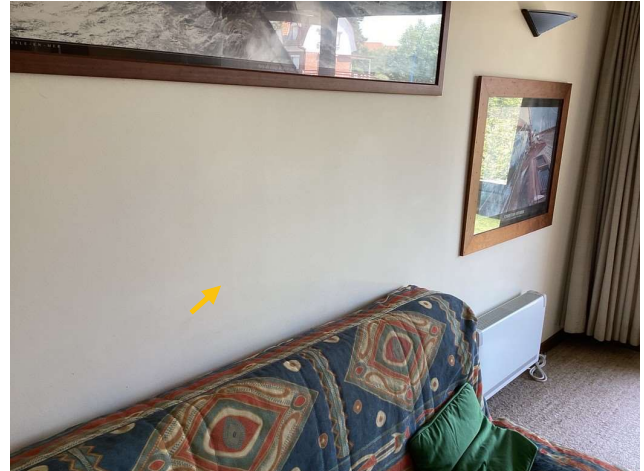
## Fiche 2: Valse wand(en)/voorzetwand(en) – Gipskarton

De voorzetwanden van gipskartonplaten zijn niet asbestverdacht. Onderliggende lagen zijn zonder destructie niet inspecteerbaar.

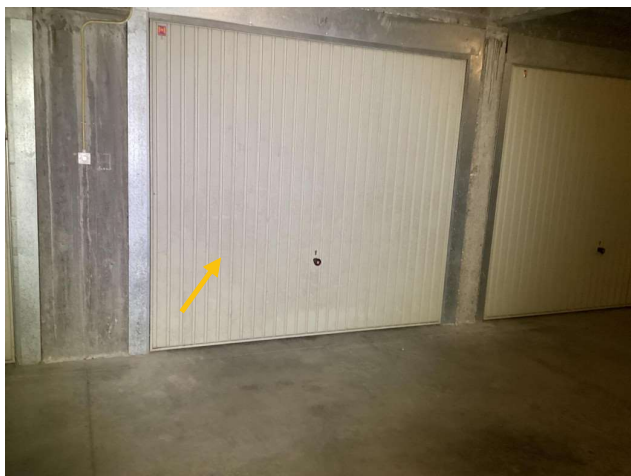
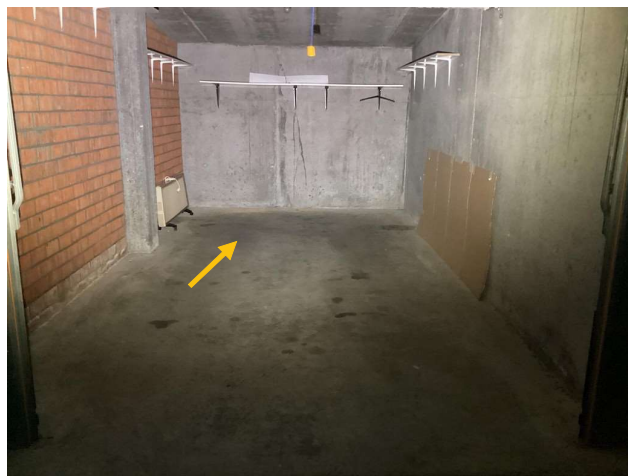
De berging/garage is geïnspecteerd. Er zijn geen visueel waarneembare asbestverdachte materialen aangetroffen.

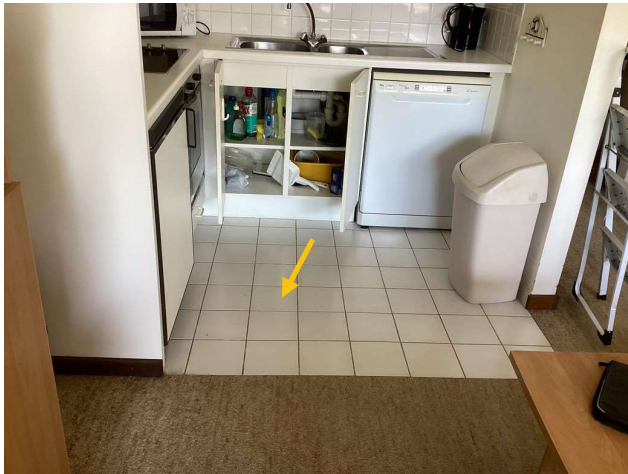
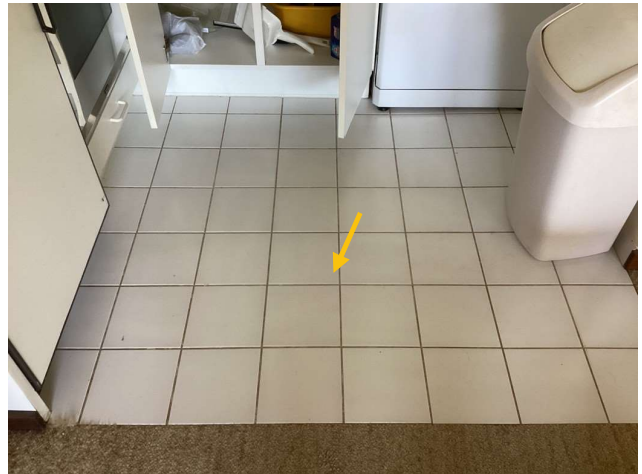
Op moment van de inspectie kon niet worden nagegaan of de tegellijm onder de vloertegels of achter de plinttegels asbestverdacht is. Bij renovatie of verwijdering van de tegels dient het materiaal te worden geanalyseerd voor de werken van start gaan.

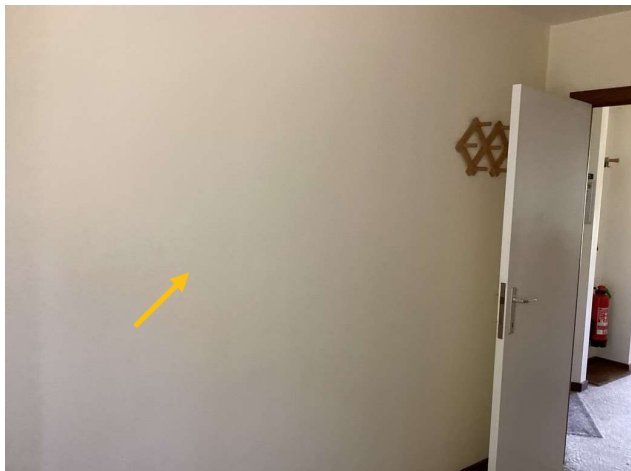
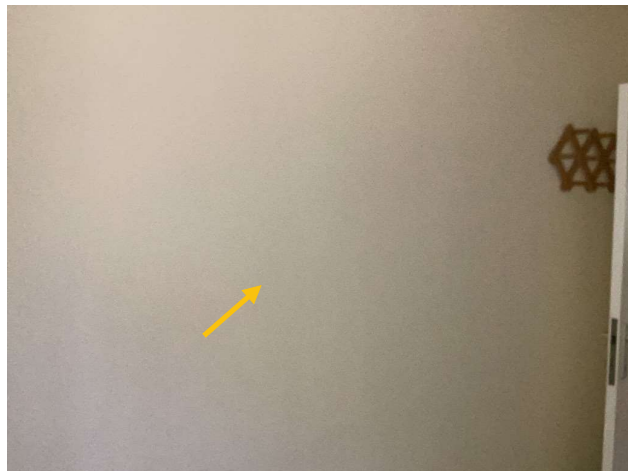
## Fiche 5: Afsmeerlagen aan voegen tussen gipskartonplaten

De afsmeerlaag tussen de gipskartonplaten is niet waarneembaar.

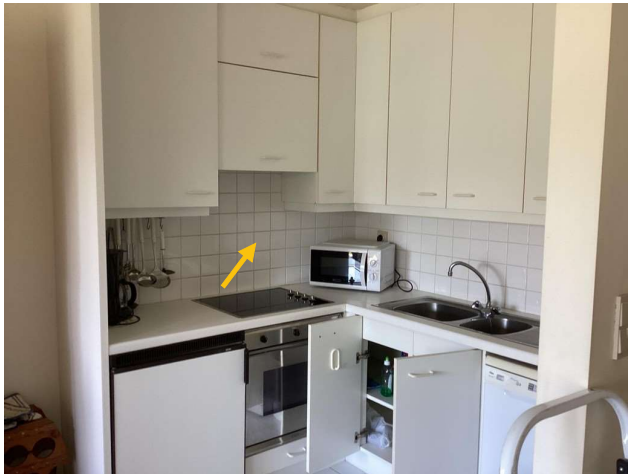
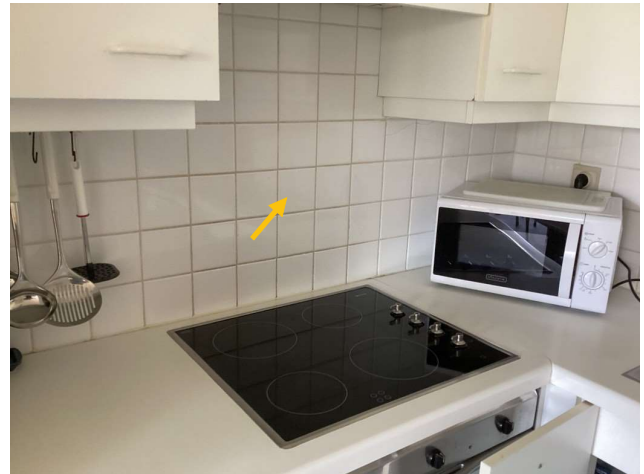
Op moment van de inspectie kon niet worden nagegaan of de tegellijm achter de muurtegels/plinten asbestverdacht is. Bij renovatie of verwijdering van de tegels dient het materiaal te worden geanalyseerd voor de werken van start gaan.

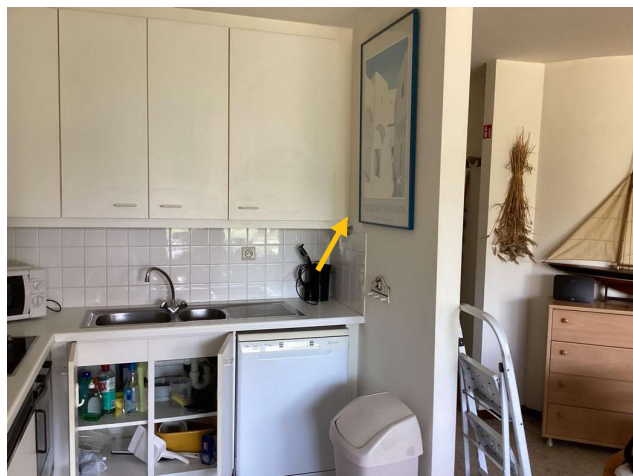
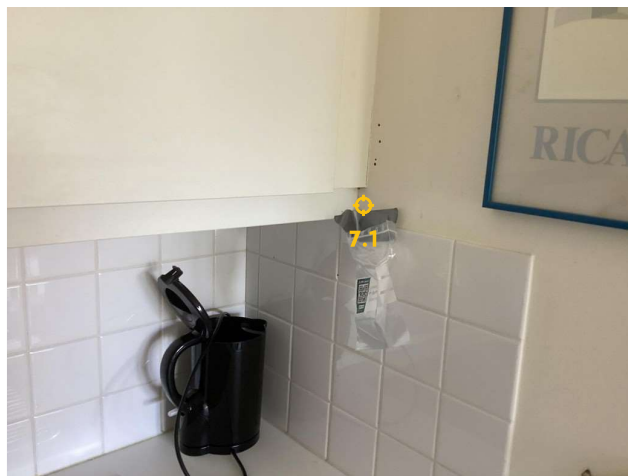
## Fiche 7: Pleisterwerk wanden

Geen asbest

| # | Type | Referentie | Resultaat |
|---|---|---|---|
| 7.1 | Mengmonster | M01 | Geen asbest |

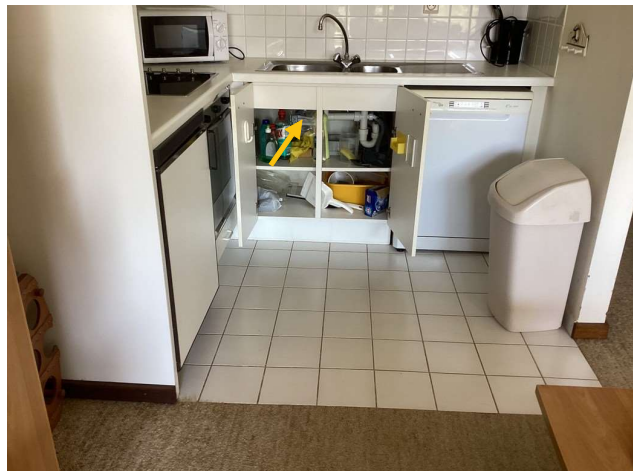
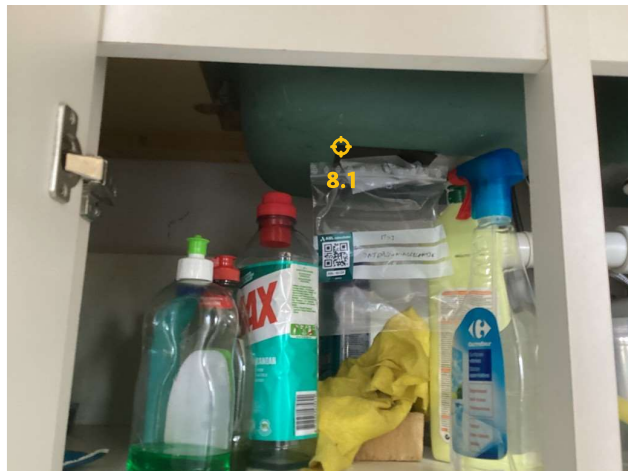
## Fiche 8: Ontdreuningsplaat/anti-dreunplaat onder spoelbak

Geen asbest

| # | Type | Referentie | Resultaat |
|---|---|---|---|
| 8.1 | Puntmonster | M03 | Geen asbest |

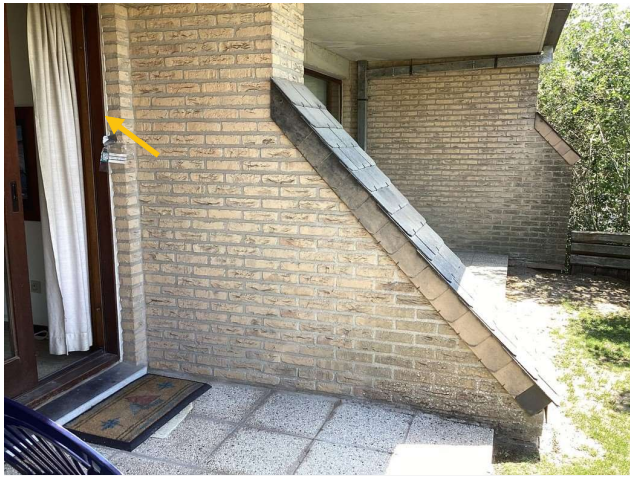
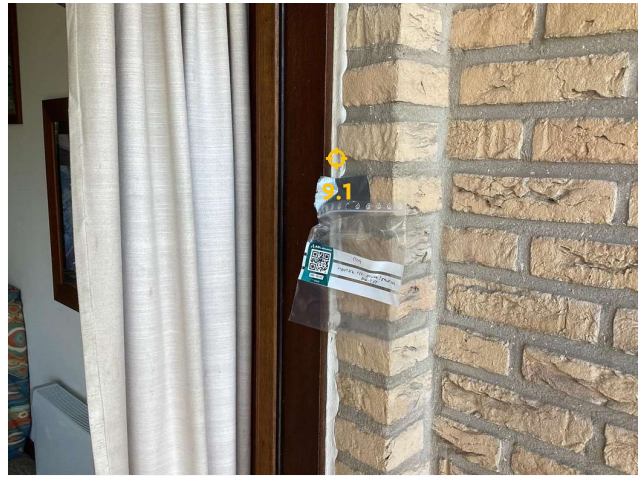
## Fiche 9: Mastiek/kit tussen muur en profiel buiten

Geen asbest

| # | Type | Referentie | Resultaat |
|---|---|---|---|
| 9.1 | Puntmonster | M04 | Geen asbest |

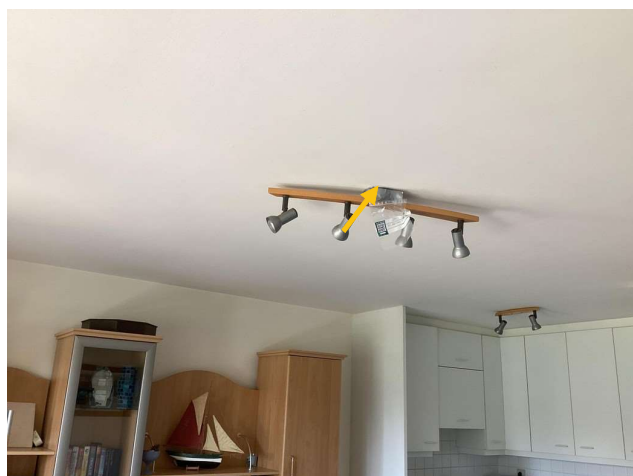
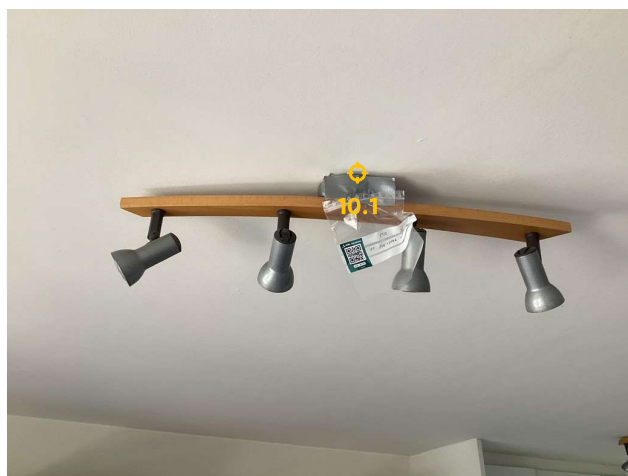
## Fiche 10: Pleisterwerk plafonds

Geen asbest

| # | Type | Referentie | Resultaat |
|---|---|---|---|
| 10.1 | Mengmonster | M02 | Geen asbest |

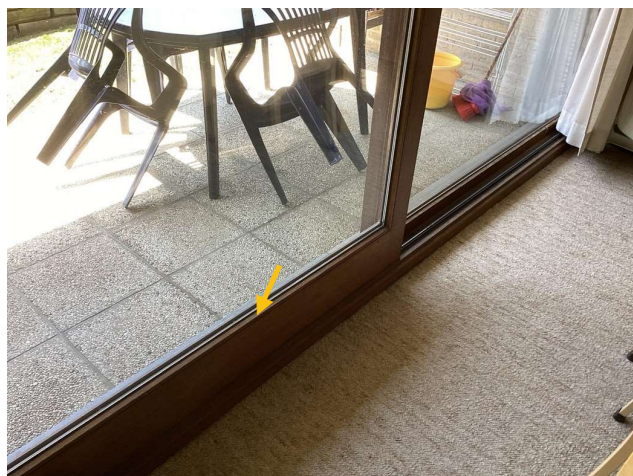
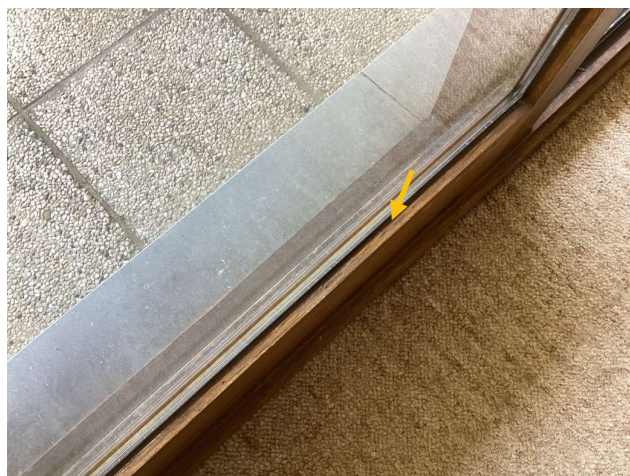
### Fiche 11: Afkitting ramen siliconen

| Beschrijving | Notitie | Terug te vinden op plannen |
|---|---|---|
| Fiche 11: Afkitting ramen siliconen | De afkitting van de ramen bestaat uit siliconen. Dit is niet asbestverdacht. Het betreft de afkitting tussen ramen en profielen. | - |

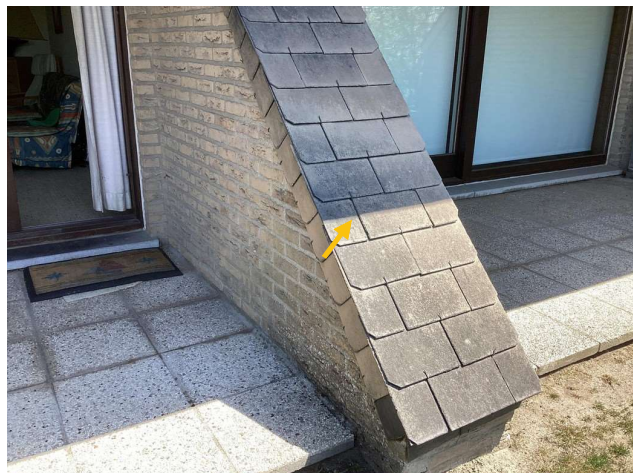
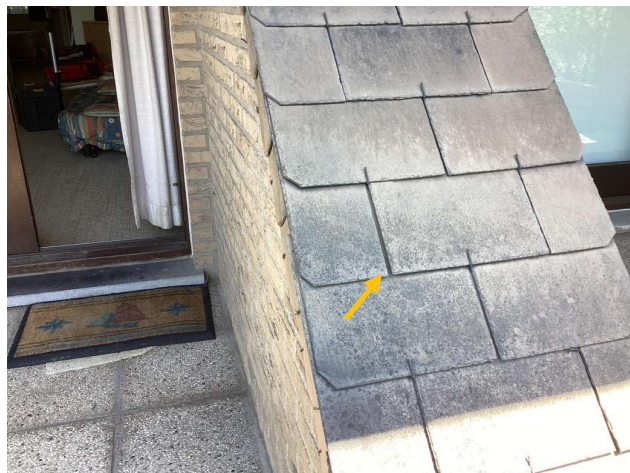
### Fiche 12: Natuurleien - terrasmuur

| Beschrijving | Notitie | Terug te vinden op plannen |
|---|---|---|
| Fiche 12: Natuurleien - terrasmuur | De leien werden vastgesteld als niet-asbestverdachte, het betreft nl natuurleien. | Plan 1.2: Appartement |
