# Asbestinventarisatetest

Fafchampstraat 18/401, 8670 Koksijde

Attestnummer : **20260929-000259.000**

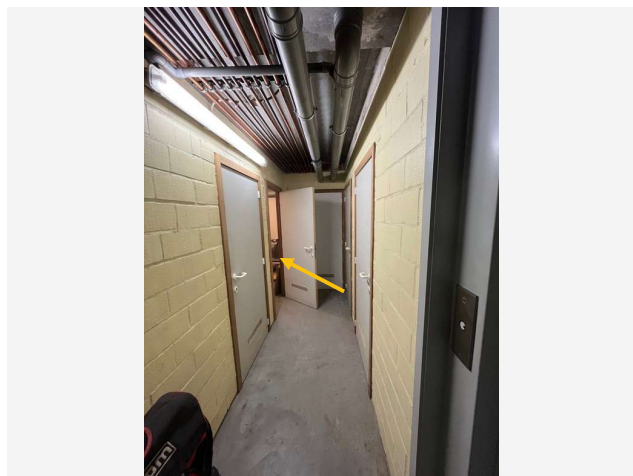
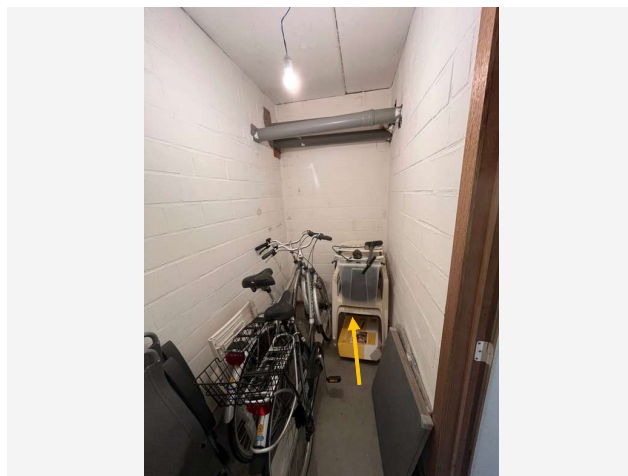
De berging nr.4 is geïnspecteerd. Er zijn geen visueel waarneembare asbestverdachte materialen aangetroffen.

De asbestdeskundige beoordeelt het materiaal als niet-asbestverdacht.

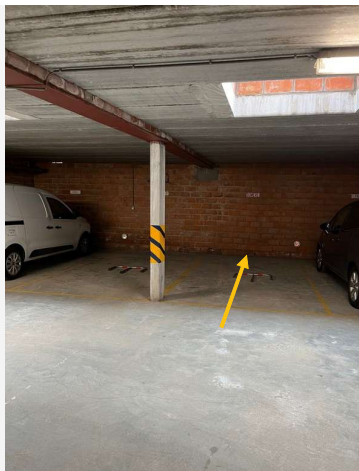
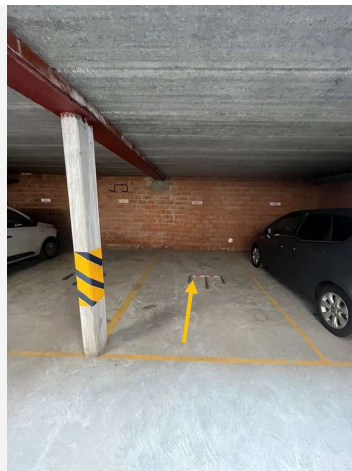
## Fiche 2: Parkeerplaats (bij appartementen) Niet verdacht

De parkeerplaats is geïnspecteerd. Er zijn geen visueel waarneembare asbestverdachte materialen aangetroffen.

| Basis voor advies | Advies |
|---|---|
| | De asbestdeskundige beoordeelt het materiaal als niet-asbestverdacht. |

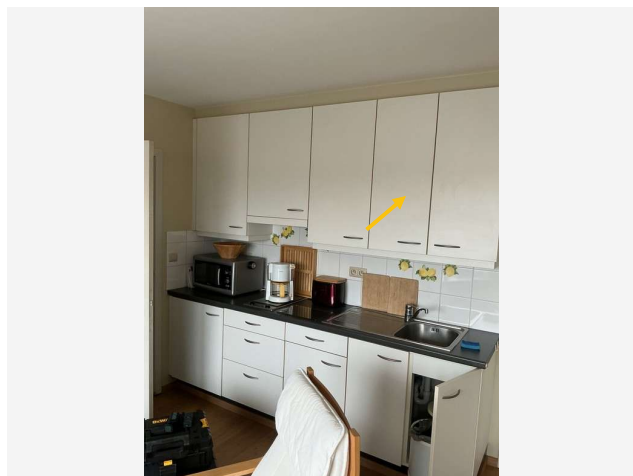
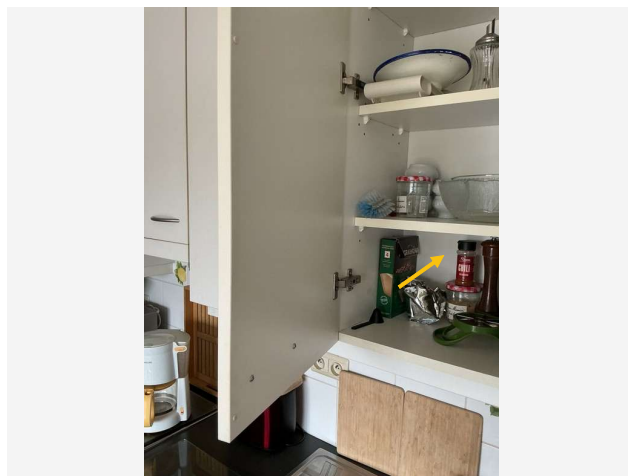
De voorraadkasten bestaan uit hout en zijn niet asbestverdacht maar de achterliggende lagen zijn niet waarneembaar op het moment van de inspectie '.

| Basis voor advies | De asbestdeskundige beoordeelt het materiaal als niet-asbestverdacht. |

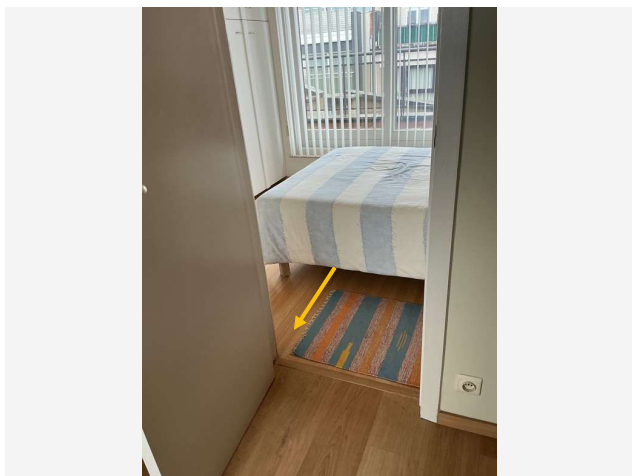
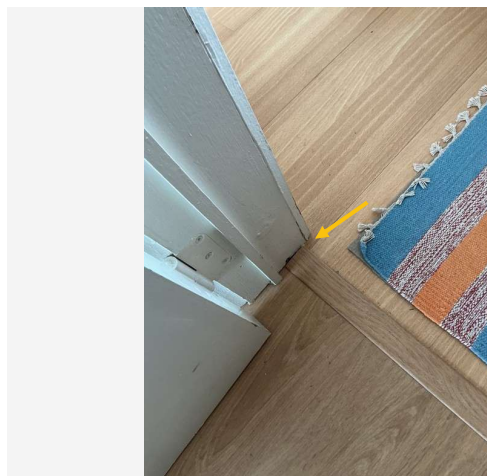
De aanwezige vloerbekleding is niet asbestverdacht. De onderliggende laag was echter niet inspecteerbaar zonder destructie tijdens de inspectie. Mogelijk is de onderliggende laag asbestverdacht.

De asbestdeskundige beoordeelt het materiaal als niet-asbestverdacht.

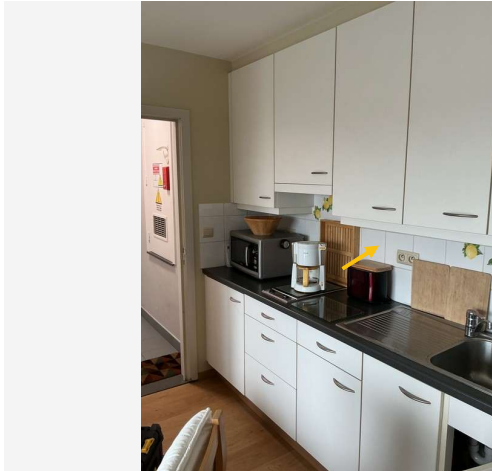
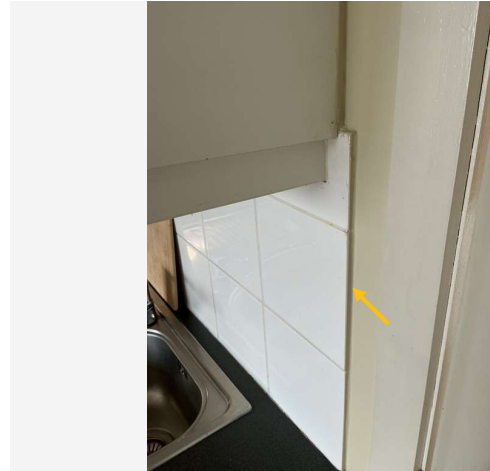
## Fiche 5: Tegellijm achter wandtegels & plinten keuken en badkamer

Op moment van de inspectie kon niet worden nagegaan of de tegellijm achter de muurtegels/plinten asbestverdacht is. Bij renovatie of verwijdering van de tegels dient het materiaal te worden geanalyseerd voor de werken van start gaan.

| Basis voor advies | Beoordeling op basis van expertise, zonder een vaststelling door de asbestdeskundige. |

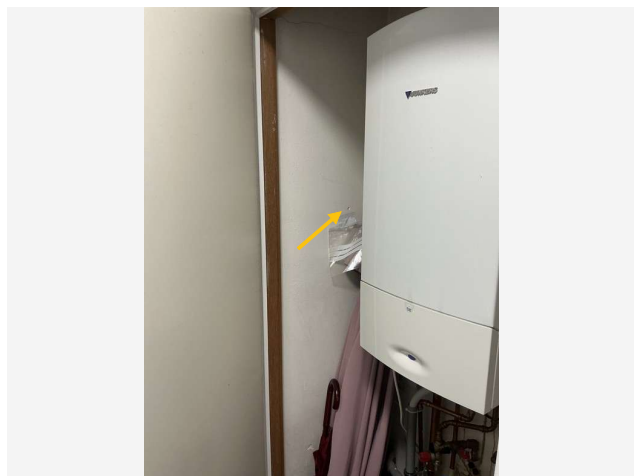
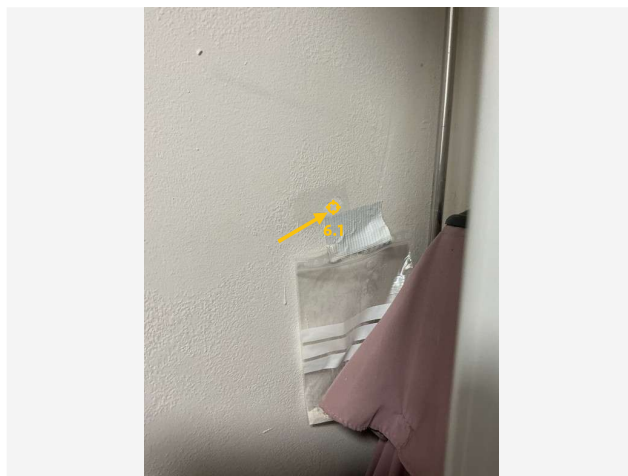
## Fiche 6: Pleisterwerk wanden

Geen asbest

| # | Type | Referentie | Resultaat |
|---|---|---|---|
| 6.1 | Mengmonster | M03 | Geen asbest |

| Opmerking | <p>De hoeveelheid betreft een schatting.</p> <p>Het materiaal werd bemonsterd op de volgende locaties: keuken ,berging (stookruimte ) en slaapkamer .</p> <p>Het materiaal op volgende verplichte locatie werd niet bemonsterd wegens: De trappenhal wordt opgenomen bij de asbestinventaris van de gemeenschappelijke delen.</p> |

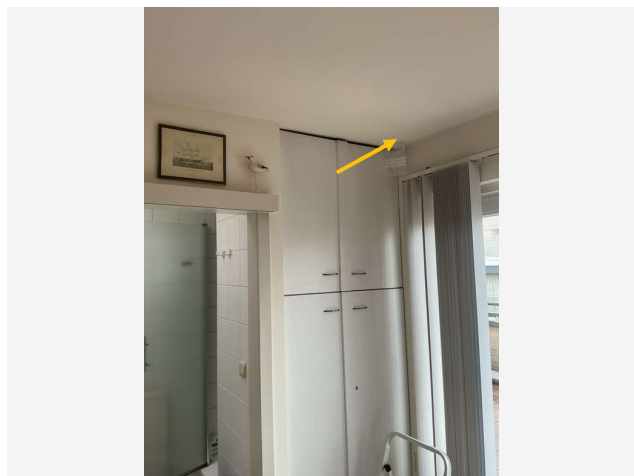
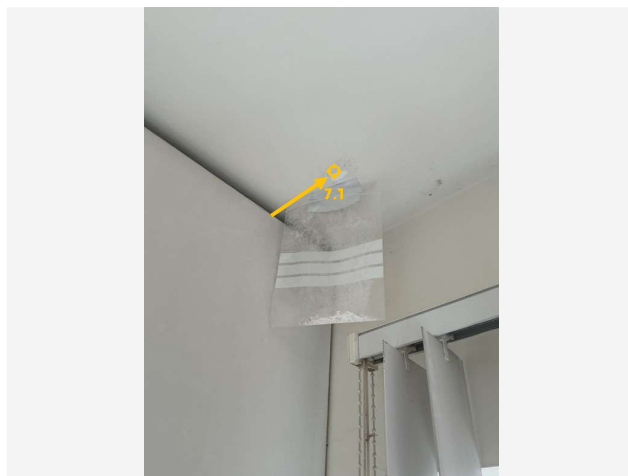
## Fiche 7: Pleisterwerk plafonds

Geen asbest

| # | Type | Referentie | Resultaat |
|---|---|---|---|
| 7.1 | Mengmonster | M02 | Geen asbest |

| Opmerking | <p>De hoeveelheid betreft een schatting</p> <p>Het materiaal werd bemonsterd op de volgende locaties: berging (stookruimte), slaapkamer en badkamer.</p> <p>Het materiaal op volgende verplichte locatie werd niet bemonsterd wegens: De trappenhal wordt opgenomen bij de asbestinventaris van de gemeenschappelijke delen.</p> |

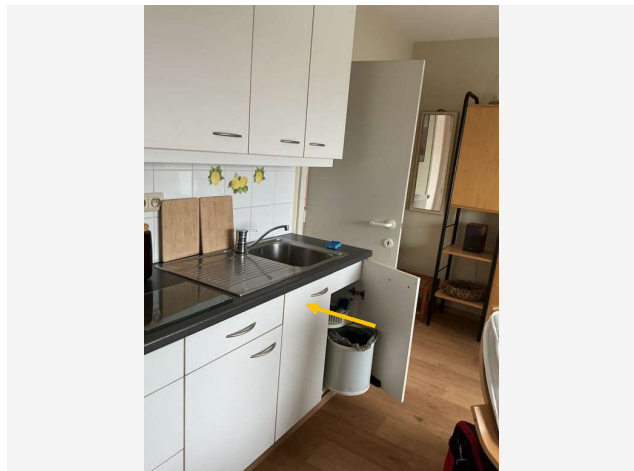
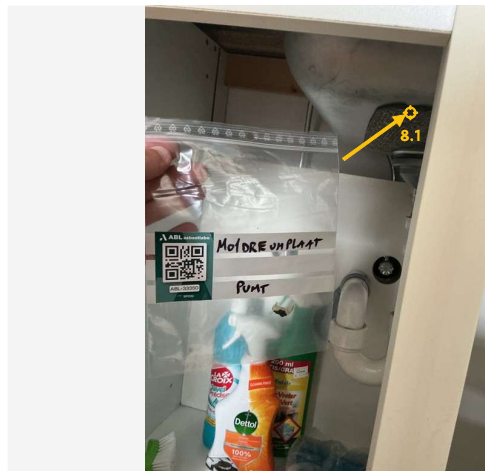
## Fiche 8: Ontdreuningsplaat/anti-dreunplaat onder spoelbak keuken

Geen asbest

| # | Type | Referentie | Resultaat |
|---|---|---|---|
| 8.1 | Puntmonster | M01 | Geen asbest |

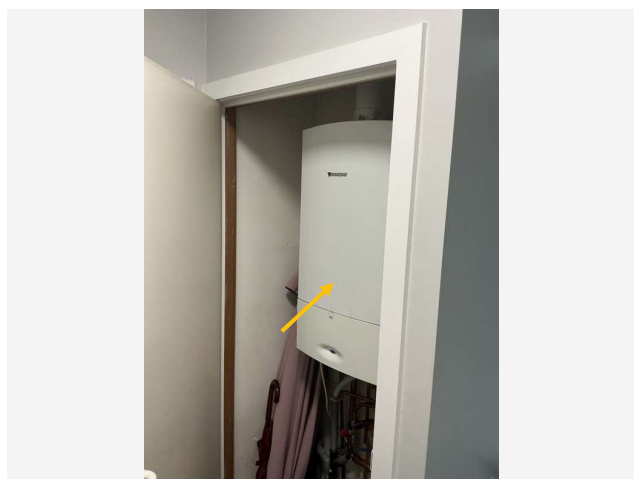
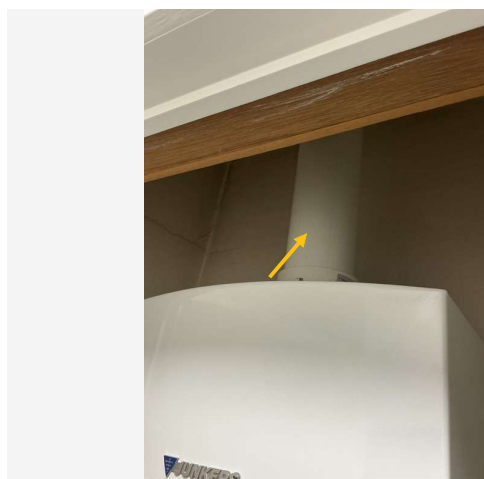
### Fiche 9: Rookgaskanalen - niet verdacht

| Beschrijving | Notitie | Terug te vinden op plannen |
|---|---|---|
| Fiche 9: Rookgaskanalen - niet verdacht | De materialen van rookgaskanalen zijn niet asbest verdacht. Deze bestaan uit metalen buizen. | Plan 1.2: Appartement |

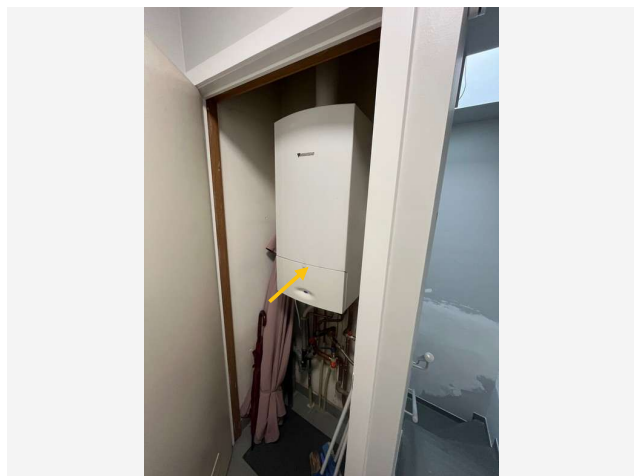
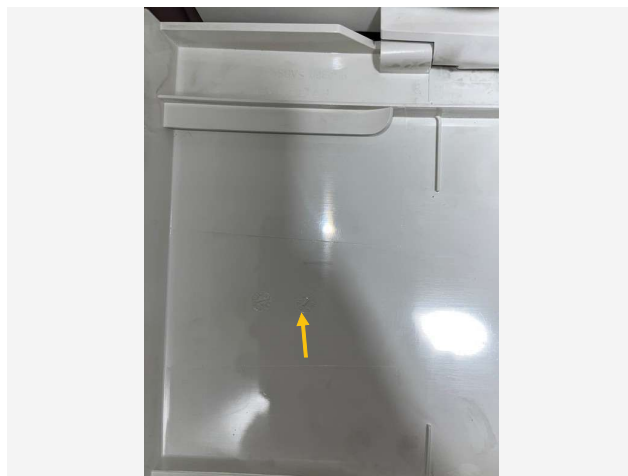
## Fiche 10: Materialen aan de stookketel(dichtingen, isol mat,...) niet verdacht

| Beschrijving | Notitie | Terug te vinden op plannen |
|---|---|---|
| Fiche 10: Materialen aan de stookketel(dichtingen, isol mat,...) niet verdacht | De materialen aan de stookketel (dichtingen, isolerend materiaal,...) zijn niet asbest verdacht.<br><br>De ketel heeft een bouwjaar van 2013. | Plan 1.1: Appartement |

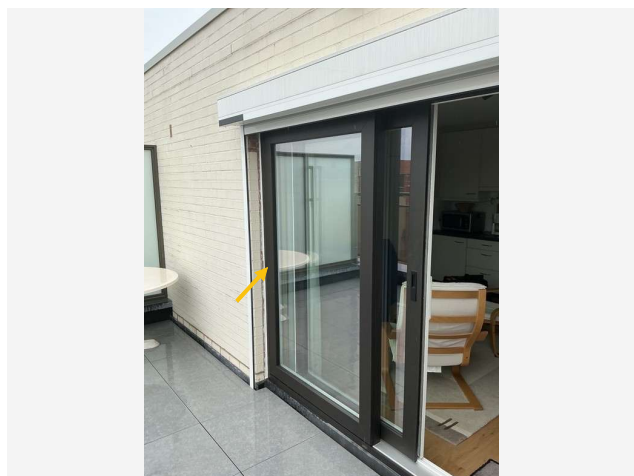
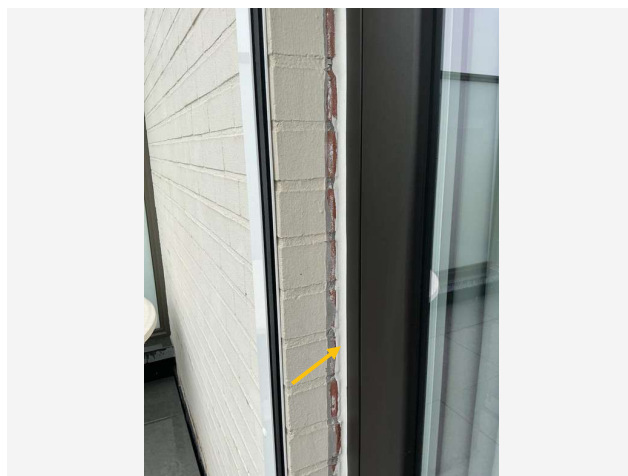
## Fiche 11: Afkitting ramen siliconen beide ramen

| Beschrijving | Notitie | Terug te vinden op plannen |
|---|---|---|
| Fiche 11: Afkitting ramen siliconen beide ramen | De afkitting van de ramen bestaat uit siliconen. Dit is niet asbestverdacht. Het betreft de afkitting tussen ramen en profielen en tussen profielen en muren. | Plan 1.1: Appartement |

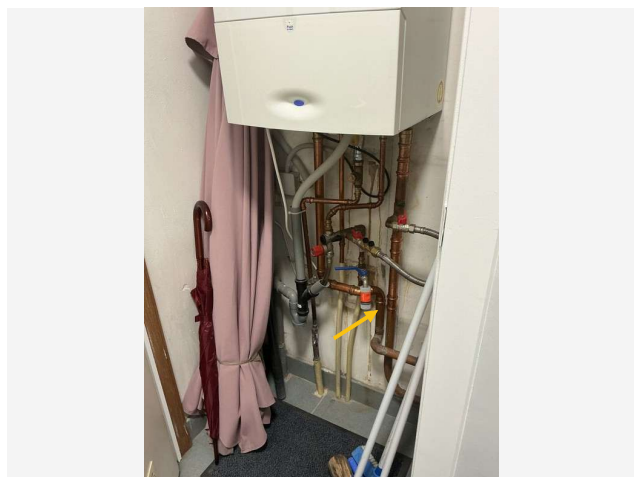
### Fiche 15: Leidingisolatie - niet aanwezig

| Beschrijving | Notitie | Terug te vinden op plannen |
|---|---|---|
| Fiche 15: Leidingisolatie - niet aanwezig | Geen leidingisolatie aanwezig. | Plan 1.1: Appartement |
