Asbestinventarisatetest

Nieuwpoortlaan 66/0301, 8660 De Panne

Attestnummer : 20240103-000074.000

Uitgegeven op : 03.01.2024

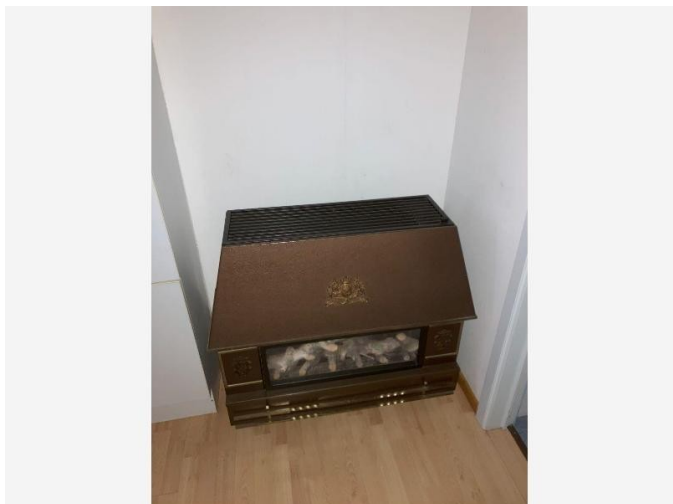
Overzichtsfoto

Detailfoto

Het asbestmateriaal valt onder de mijlpaal van 2034.

Eindbeoordeling materiaalrisico	Zeer laag materiaalrisico en/of zeer lage kans op vezelvrijgave
---------------------------------	---

Gebondenheid	Categorie 3: niet-hechtgebonden met weinig of geen matrix
Asbestsoort (vezeltype)	Alleen chrysotiel
Asbestconcentratie	Hoog ($\geq 50\%$)
Afschermingsgraad van het gehele materiaal	Stootvaste afscherming of omkasting
Toestand van het materiaal	Licht beschadigd, licht verweerd. Intact materiaal type Pical – asbestboard of categorie III 'gebondenheid'

Beschrijving	kachelkoord
Omgeving	Binnen
Primaire drager	Ruimteverwarming
Asbestmateriaal	Koord, lint, band, strip
Bindmiddel van asbestmateriaal	Weinig of geen bindmiddel (textiel, bevloking, ...)
Gebondenheid op basis van bindmiddel	Niet-hechtgebonden
Hoeveelheid (lengte - omtrek - aantal)	<ul style="list-style-type: none">0,50 m - 1,00 cm - 1 stuk
Totale oppervlakte	0,005 m ²
Eenvoudig bereikbaar	Ja
Bevestigingswijze	<ul style="list-style-type: none">Geklemd
Identificatiemethode	Vaststelling zonder monsternamen

- Zorg voor een veilig beheer en verwijder dit asbestmateriaal wanneer het bij werken eenvoudig bereikbaar wordt. Controleer de toestand jaarlijks op wijzigingen.

- Eenvoudige handelingen: mag via doe-het-zelf of door werknemer(s) met opleidingsattest eenvoudige handelingen kan eenvoudig verwijderd worden wanneer kachel opengemaakt wordt

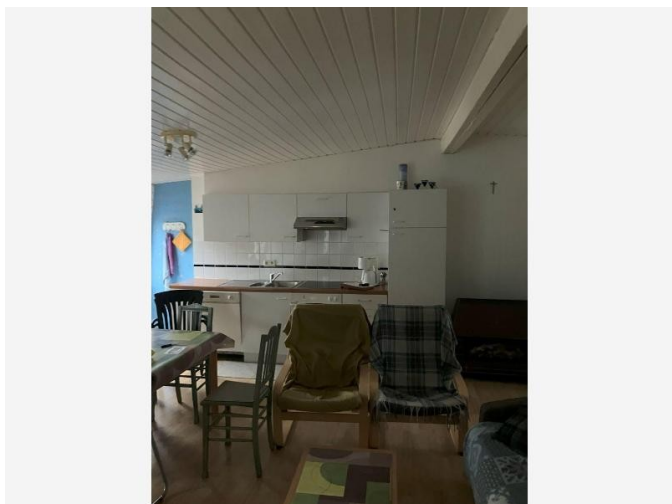
Vrije foto

appartement volledig voorzien van valse plafonds
eventueel gebruikt pleisterwerk kon niet worden geïnspecteerd

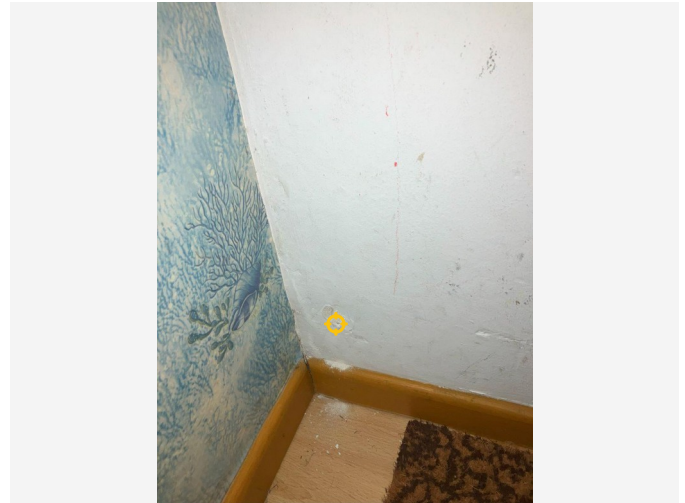
Fiche 4: pleisterwerk muren

Overzichtsfoto

Detailfoto

Geen asbest

#	Type	Referentie	Resultaat
4.1	Mengmonster	1	Geen asbest

Beschrijving	pleisterwerk muren
Omgeving	Binnen
Primaire drager	Binnenwand
Bindmiddel van materiaal	Gips - kalk

Gebondenheid op basis van bindmiddel	Niet-hechtgebonden
Hoeveelheid (oppervlakte - dikte - aantal)	• 50,00 m ² - 0,20 cm - 1 stuk
Totaal volume	0,10 m ³
Identificatiemethode	Vaststelling met monstername
Destructieve handeling voor identificatie	Nee
