## Keuringsverslag van een elektrische laagspanning- en zeer lage spanningsinstallatie

### NIET CONFORM

Straatnaam Pieterlaan  
Huisnummer 10  
Busnummer  
Postcode 8670  
Gemeente KOKSIJDE  
Land België

**Type :** woning

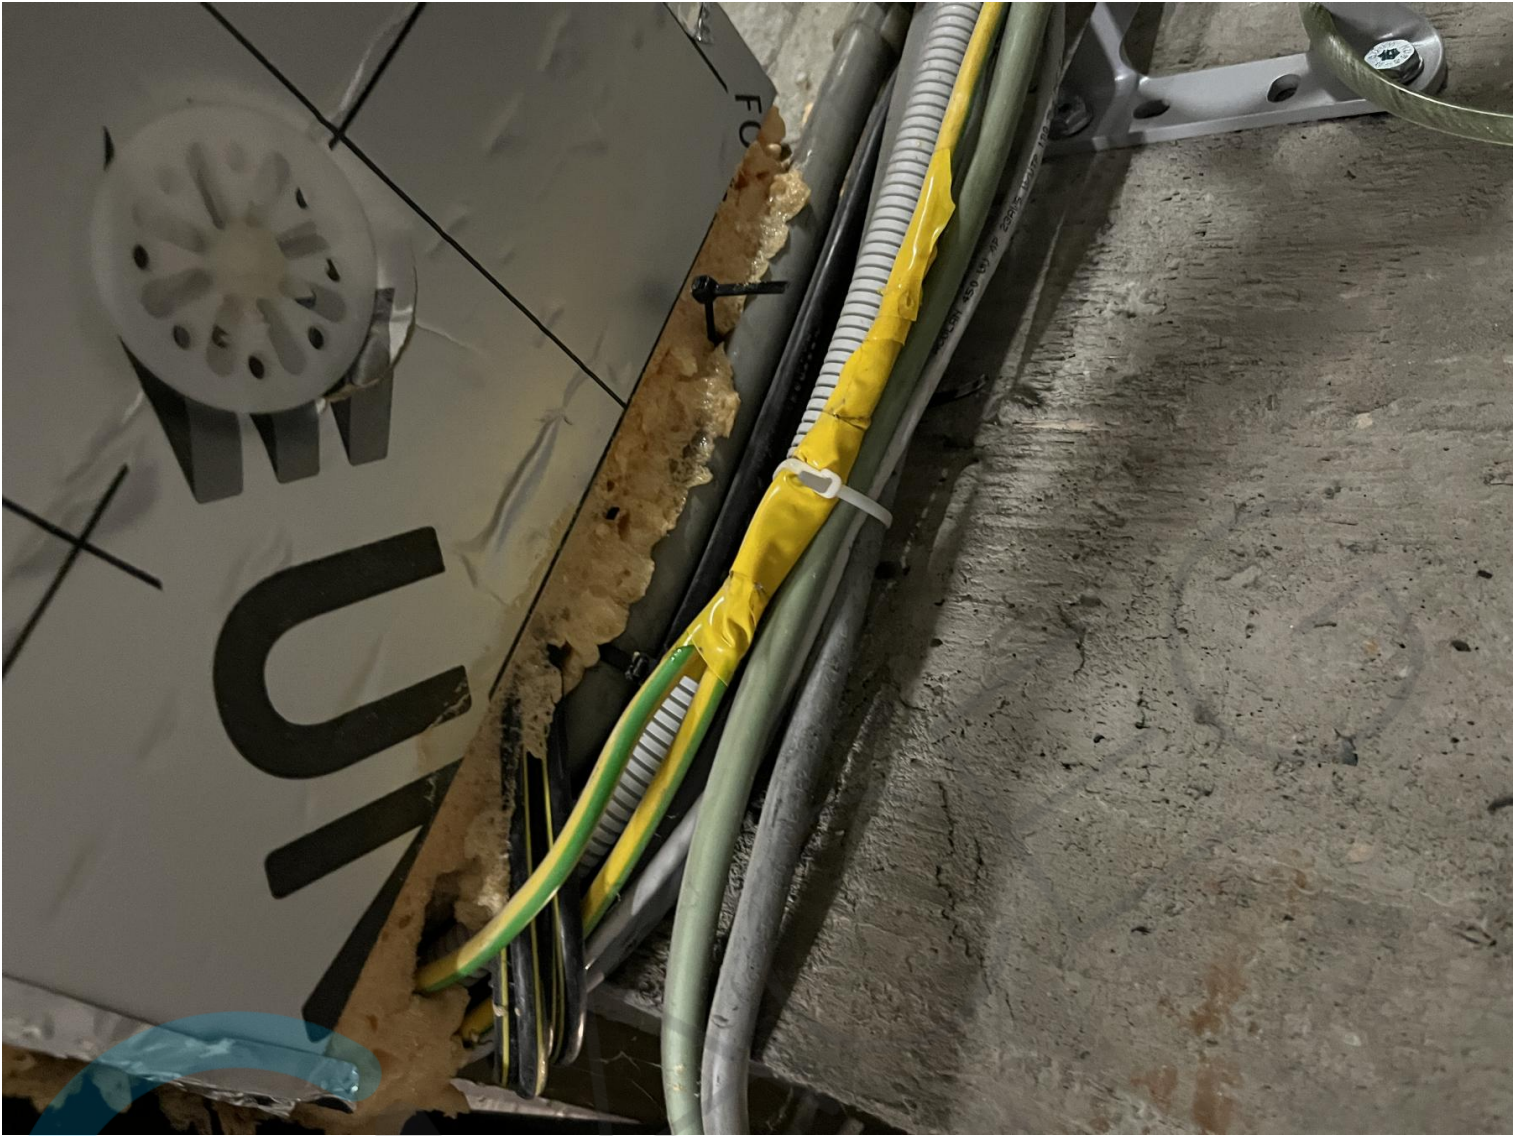
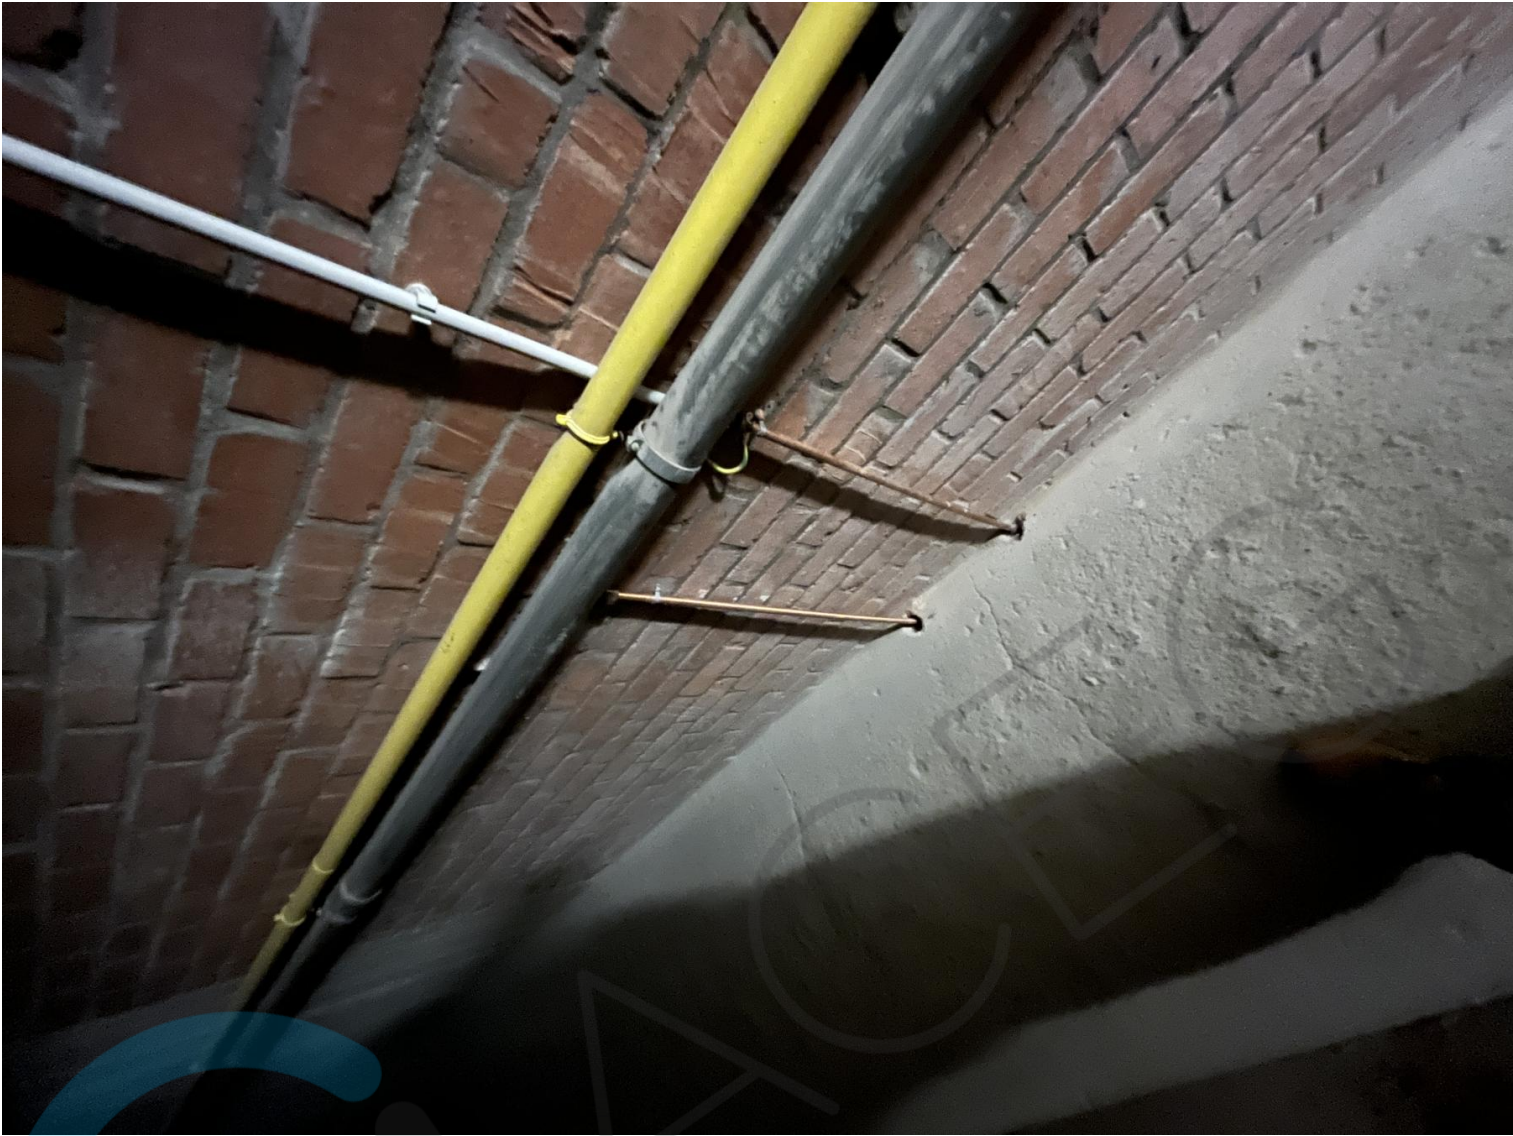
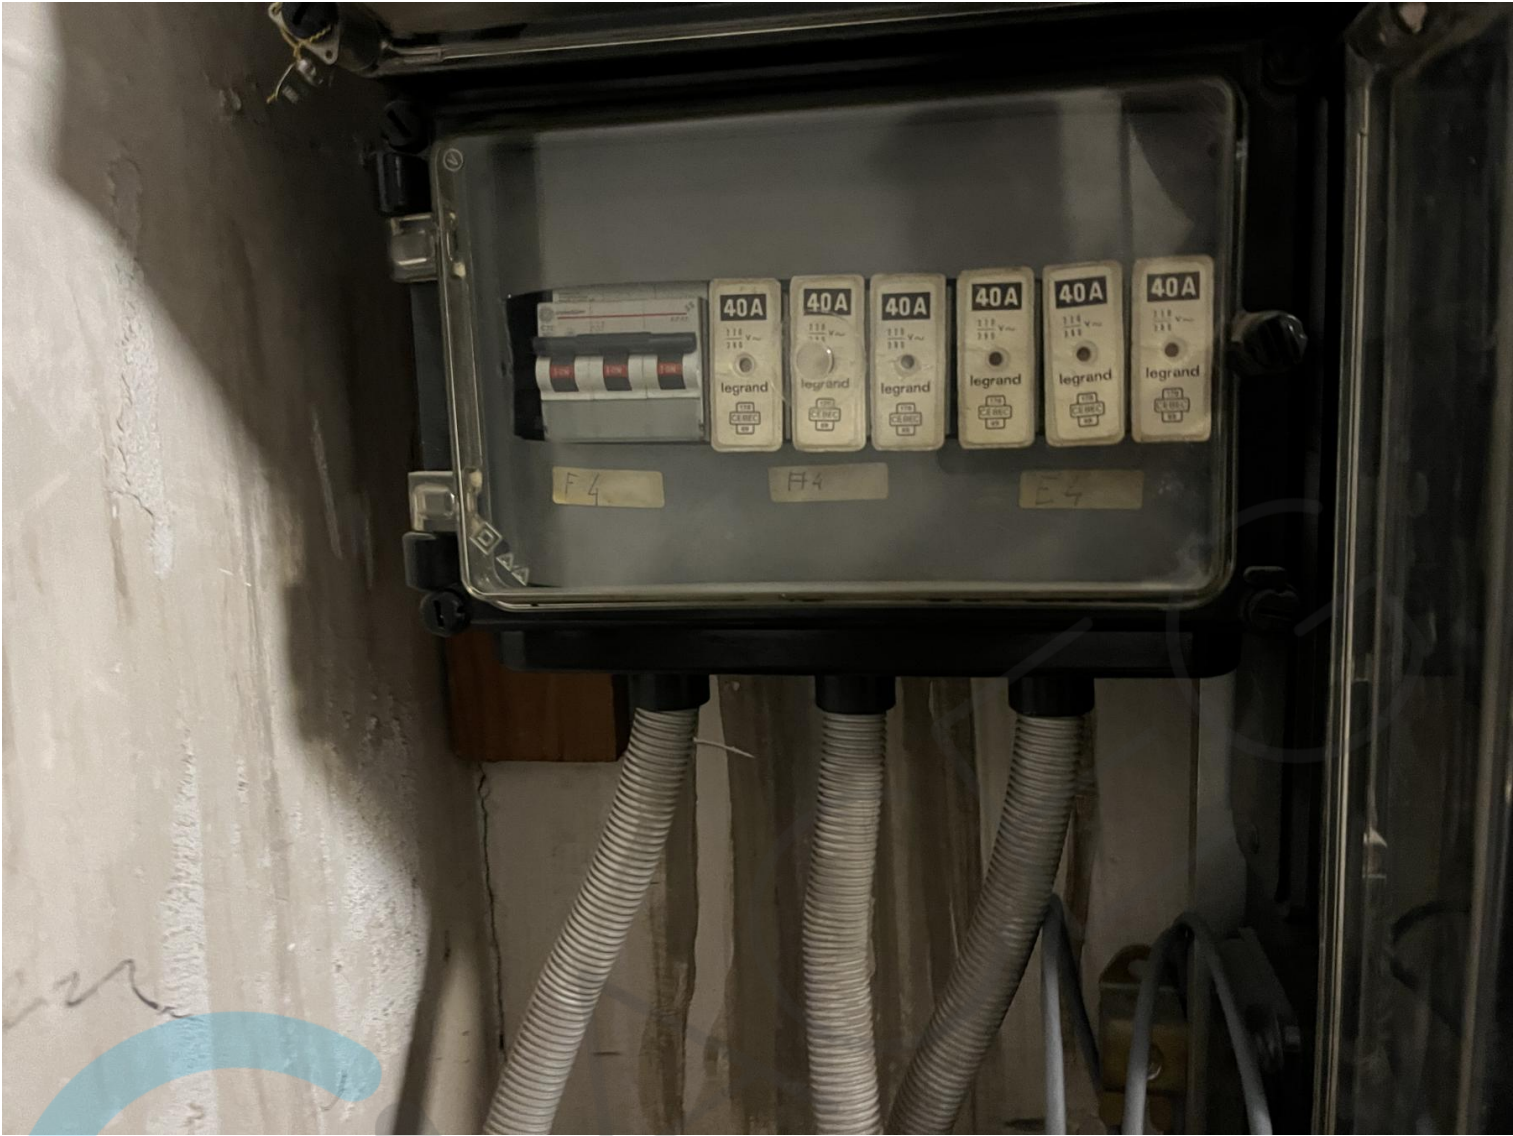
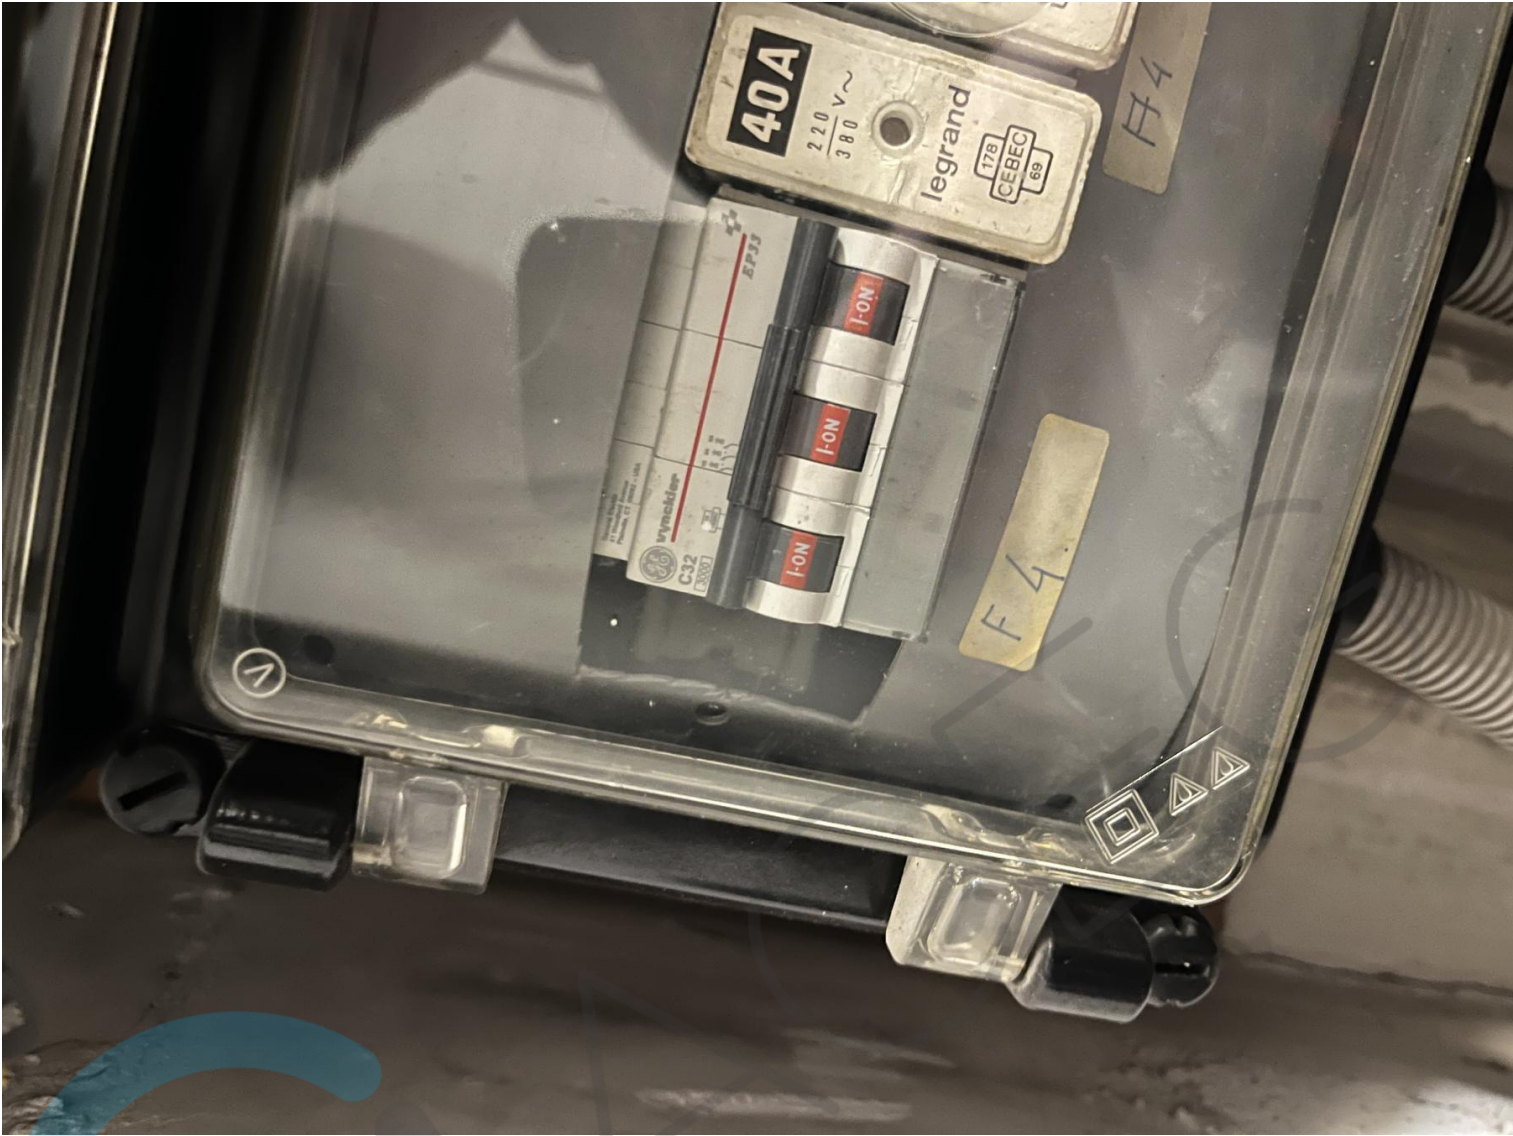
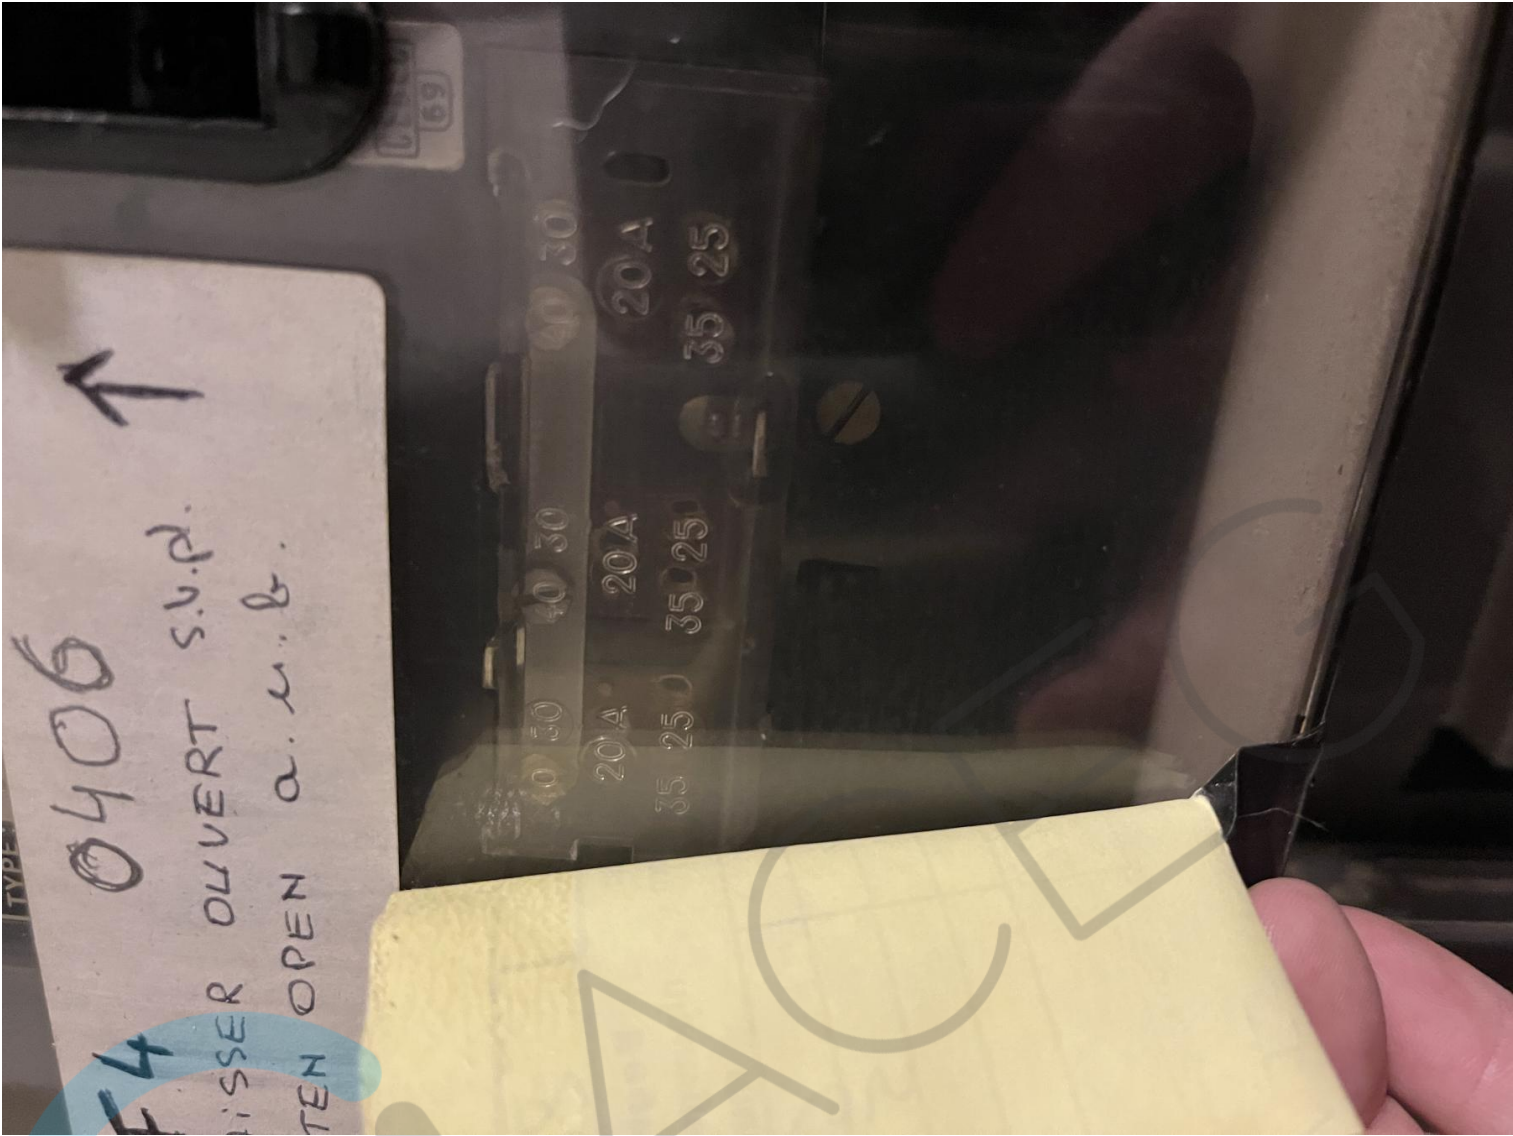
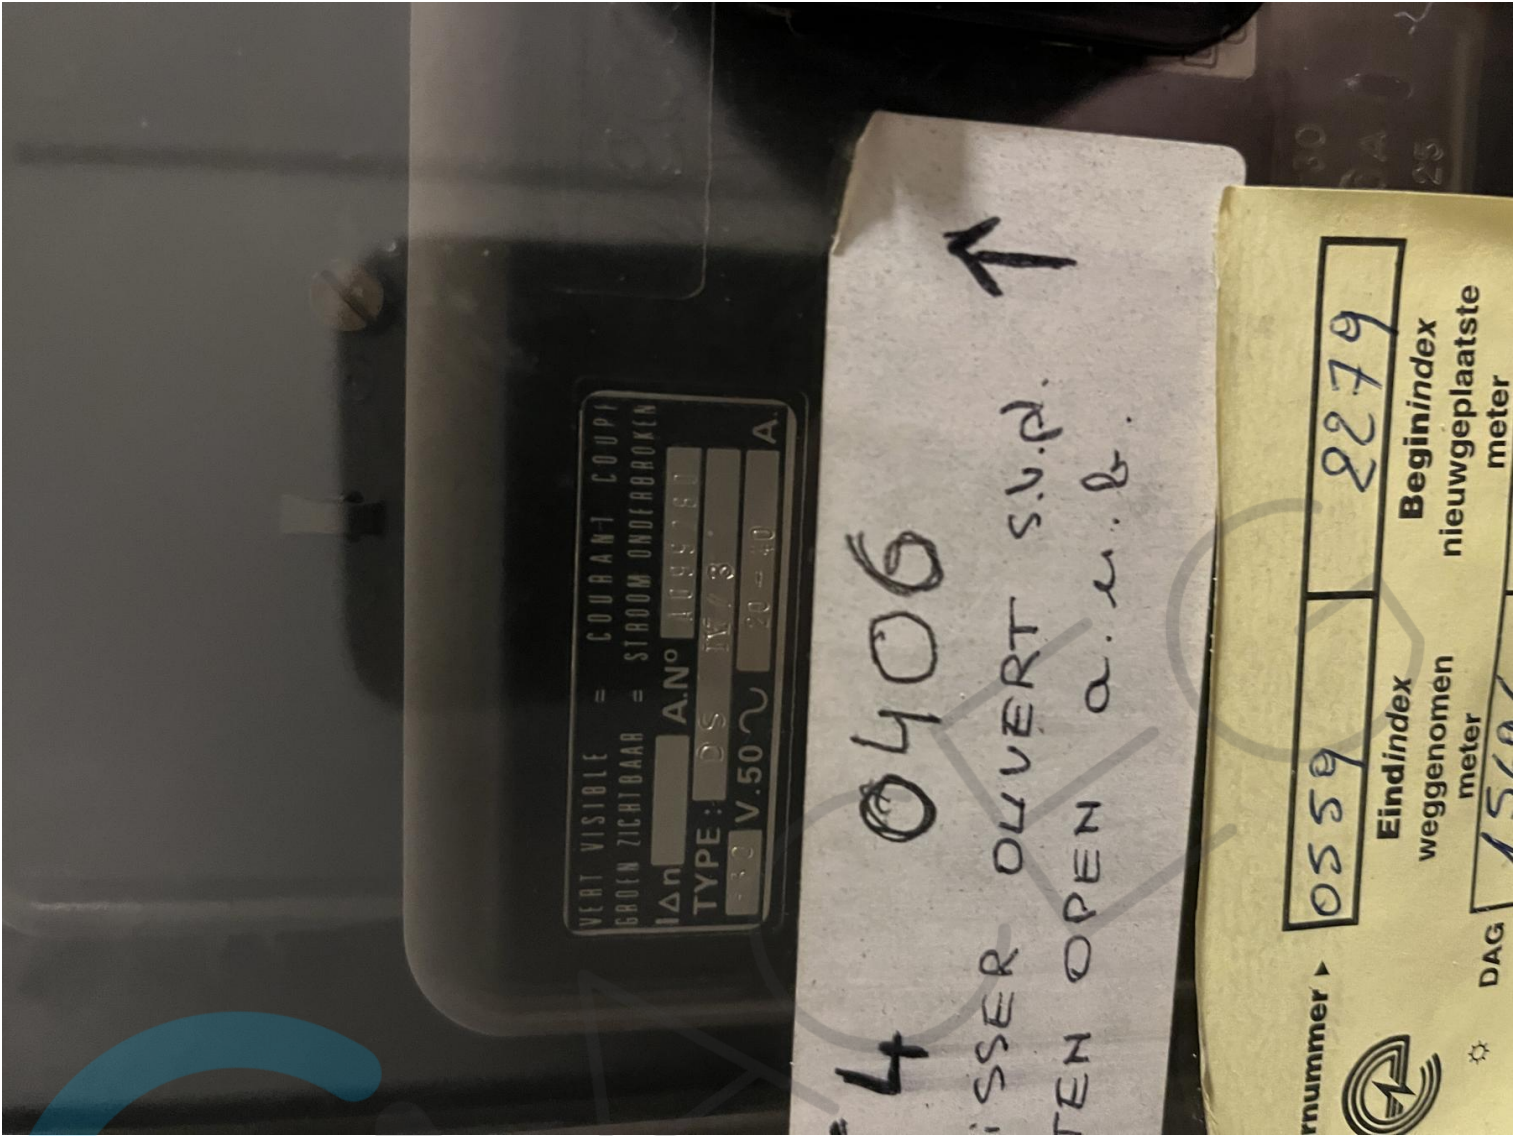
- I1.01 Eéndraadschema van de installatie is niet aanwezig. (Boek 1 Afdeling 2.12 - 2.13 en 3.1.2)
- I1.03 Situatieschema van de installatie is niet aanwezig. (Boek 1 Afdeling 2.12 - 2.13 en 3.1.2)
- I3.09 De aansluiting van de aardingsonderbreker is te herzien. Deze dient aan de ene zijde verbonden te zijn met de aardgeleider en aan de andere zijde met de hoofdaardingsklem, equipotentiale verbindingen, beschermingsgeleiders, enz...(Boek 1 Onderafdeling 5.4.2.1 en 2.5)

Zie foto's, er zijn aardingskabels gekoppeld vóór de hoofdonderbreker.
- I5.09 Verschillende tarieven zijn niet gescheiden van elkaar (minimum 10cm) of op een afzonderlijk paneel geplaatst. (Boek 1 Onderafdeling 5.3.5.1.C.)

Voeding onder teller.
- I6.01 De differentieelschakelaar aan het begin van de huishoudelijke installatie is niet verzegelbaar. (Boek 1 Onderafdeling 4.2.4.3.)
- I6.05 De algemene differentieelstroombeschermingsinrichting dient aan het begin van de installatie geplaatst te worden (onmiddellijk na kWh teller), dit om de bescherming tegen onrechtstreekse aanraking te verzekeren bij gebruik van leidingen van klasse I (XFVB, VFVB, EXAVB, EVAVB, ...). (Boek 1 Onderafdeling 5.3.5.3 + 4.2.4.3.)
- N17 De aardspreidingsweerstand kon niet gemeten worden. Deze dient bij voorkeur kleiner te zijn dan 30ohm.
- N3 Het is niet uitgesloten dat bij een nacontrole bijkomende inbreuken worden vastgesteld bij voorleggen schema's.
- N37 Aanvang installatie dateert van voor 01/06/2020
