Keuringsverslag van een elektrische laagspanning- en zeer lage spanningsinstallatie

NIET CONFORM

Type : appartement

Controlebezoek van een huishoudelijke installatie volgens (KB 08/09/2019) - AREI Boek 1- 6.5, en 4.2.4.3.

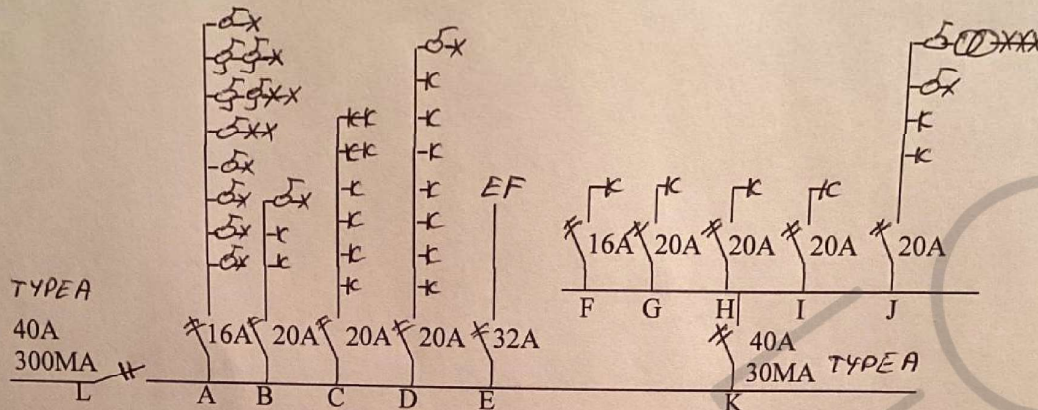
EENDRAADSCHEMA

I1.02 Eéndraadschema van de installatie komt niet overeen met de werkelijkheid. (Boek 1 Afdeling 2.12 - 2.13 en 3.1.2)

I1.06 De gebruikte symbolen op het eendraadsschema en/of situatieplan stemmen niet overeen met deze opgenomen in tabel 2.23. (Boek 1 onderafdeling 3.1.2.1,a)

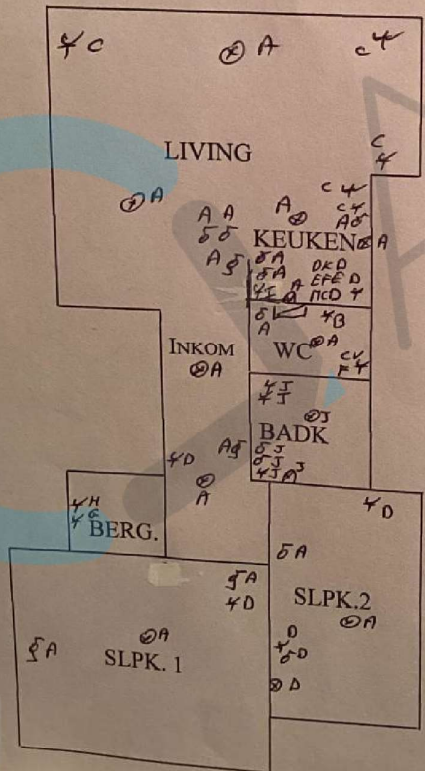
SITUATIE SCHETS

I1.04 Situatieschema van de installatie komt niet overeen met de werkelijkheid. (Boek 1 Afdeling 2.12 - 2.13 en 3.1.2)

- A VERLICHTING
- B WC + GARAGE
- C LIVING + KEUEKEN
- D KEUKEN + INKOM + SLPK. 1 + 2
- E KOOKPLAAT
- F CENTRALE VERWARMING
- G DROOGKAST
- H WASMACHINE
- I KEUKEN
- J BADKAMER
- K DIFFERENTIEEL 30MA
