# Asbestinventarisatetest

Fafchampstraat 18/401, 8670 Koksijde

Attestnummer : **20260929-000259.000**

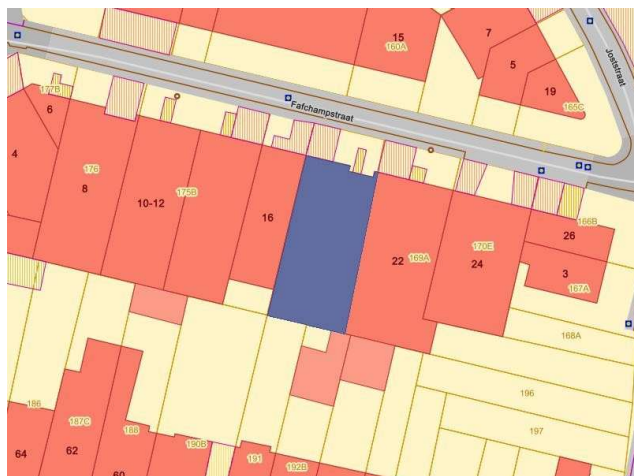
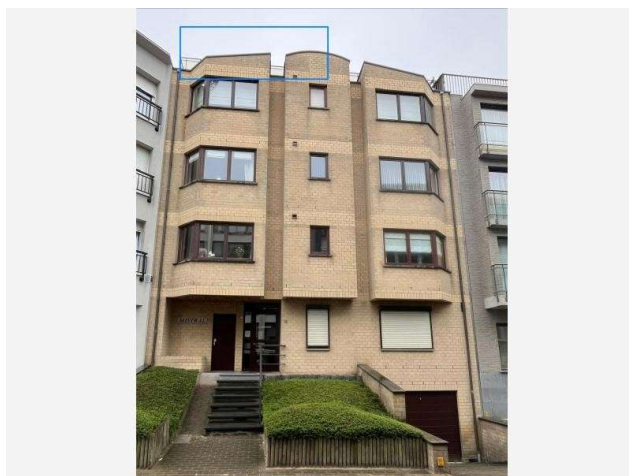
## Zone 1: Appartement

- 0 Asbestmaterialen
- 0 Beperkingen
- 0 Uitsluitingen
- 0 Roerende goederen
- 0 Puin, steenslag, (water)bodem
- 4 Adviezen
- 3 Geen asbest

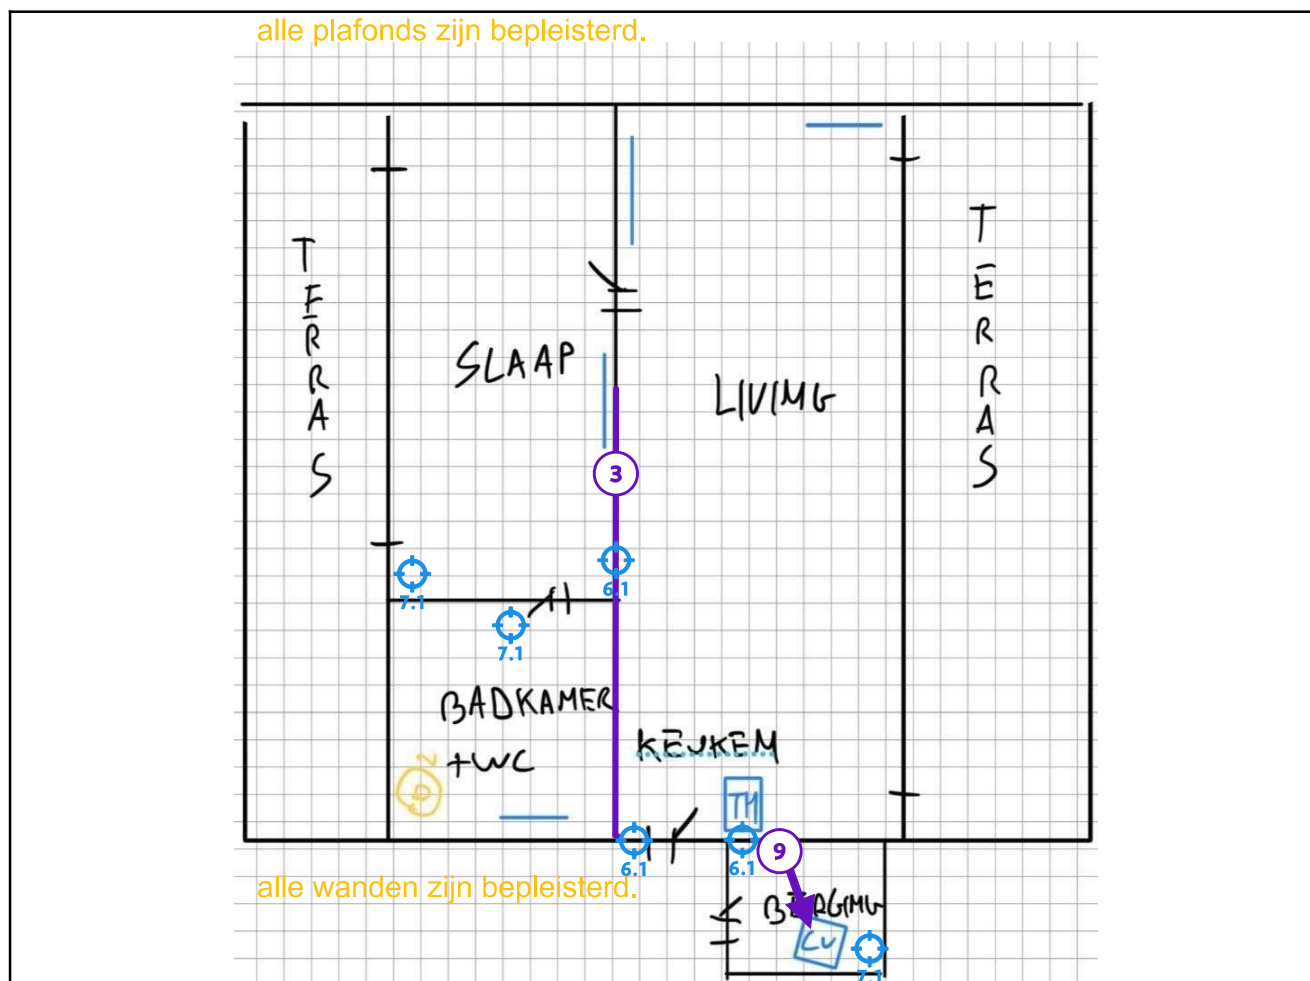
## Plan 1.2: Appartement

| Beschrijving | Type | Actie |
|---|---|---|
| 9. Rookgaskanalen - niet verdacht | Overige ruimte of materiaal | - |

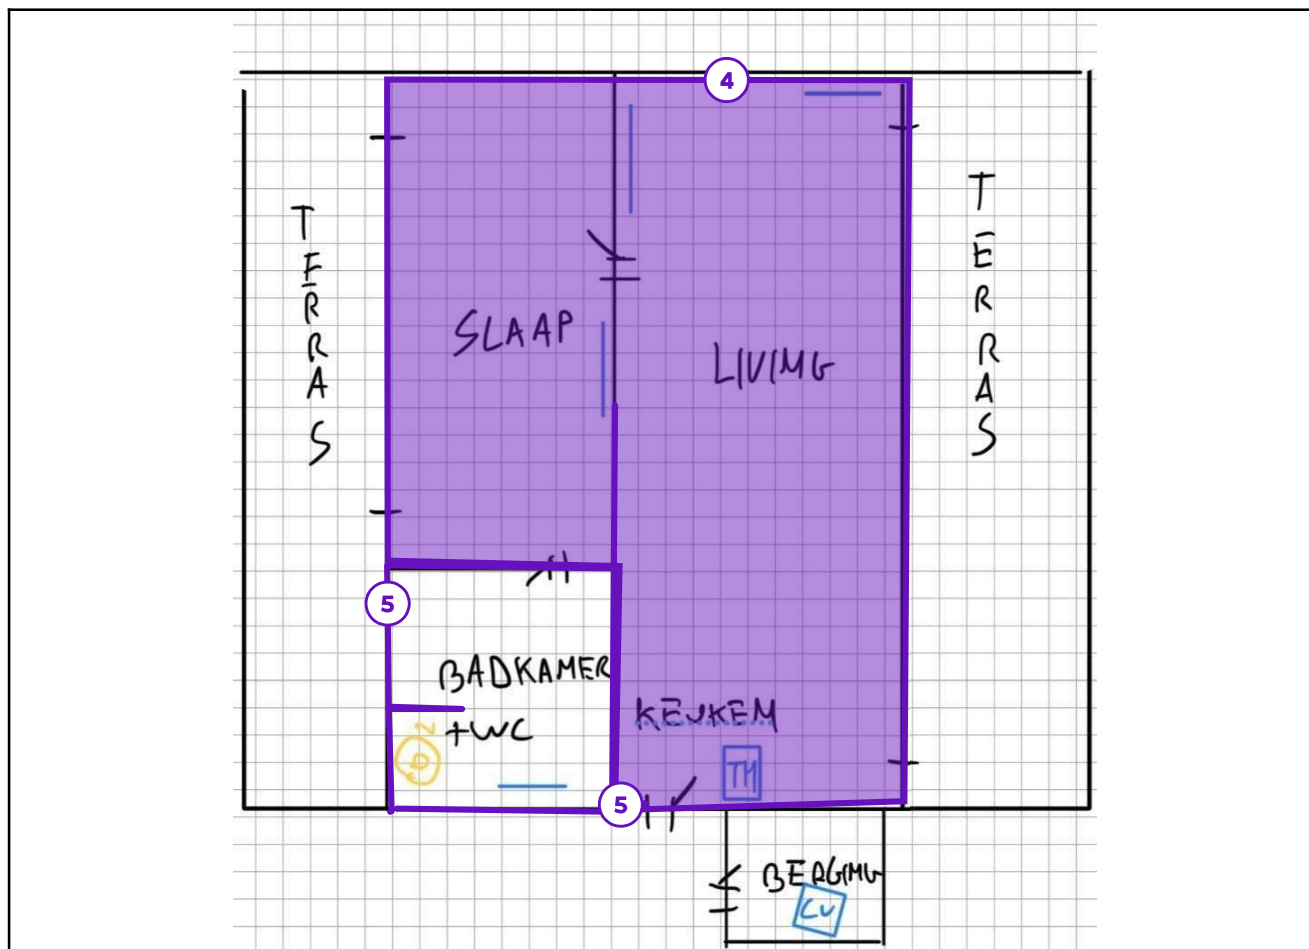
## Plan 1.3: Appartement

| Beschrijving | Type | Actie |
|---|---|---|
| 5. Tegellijn achter wandtegels & plinten keuken en badkamer | Advies | - |

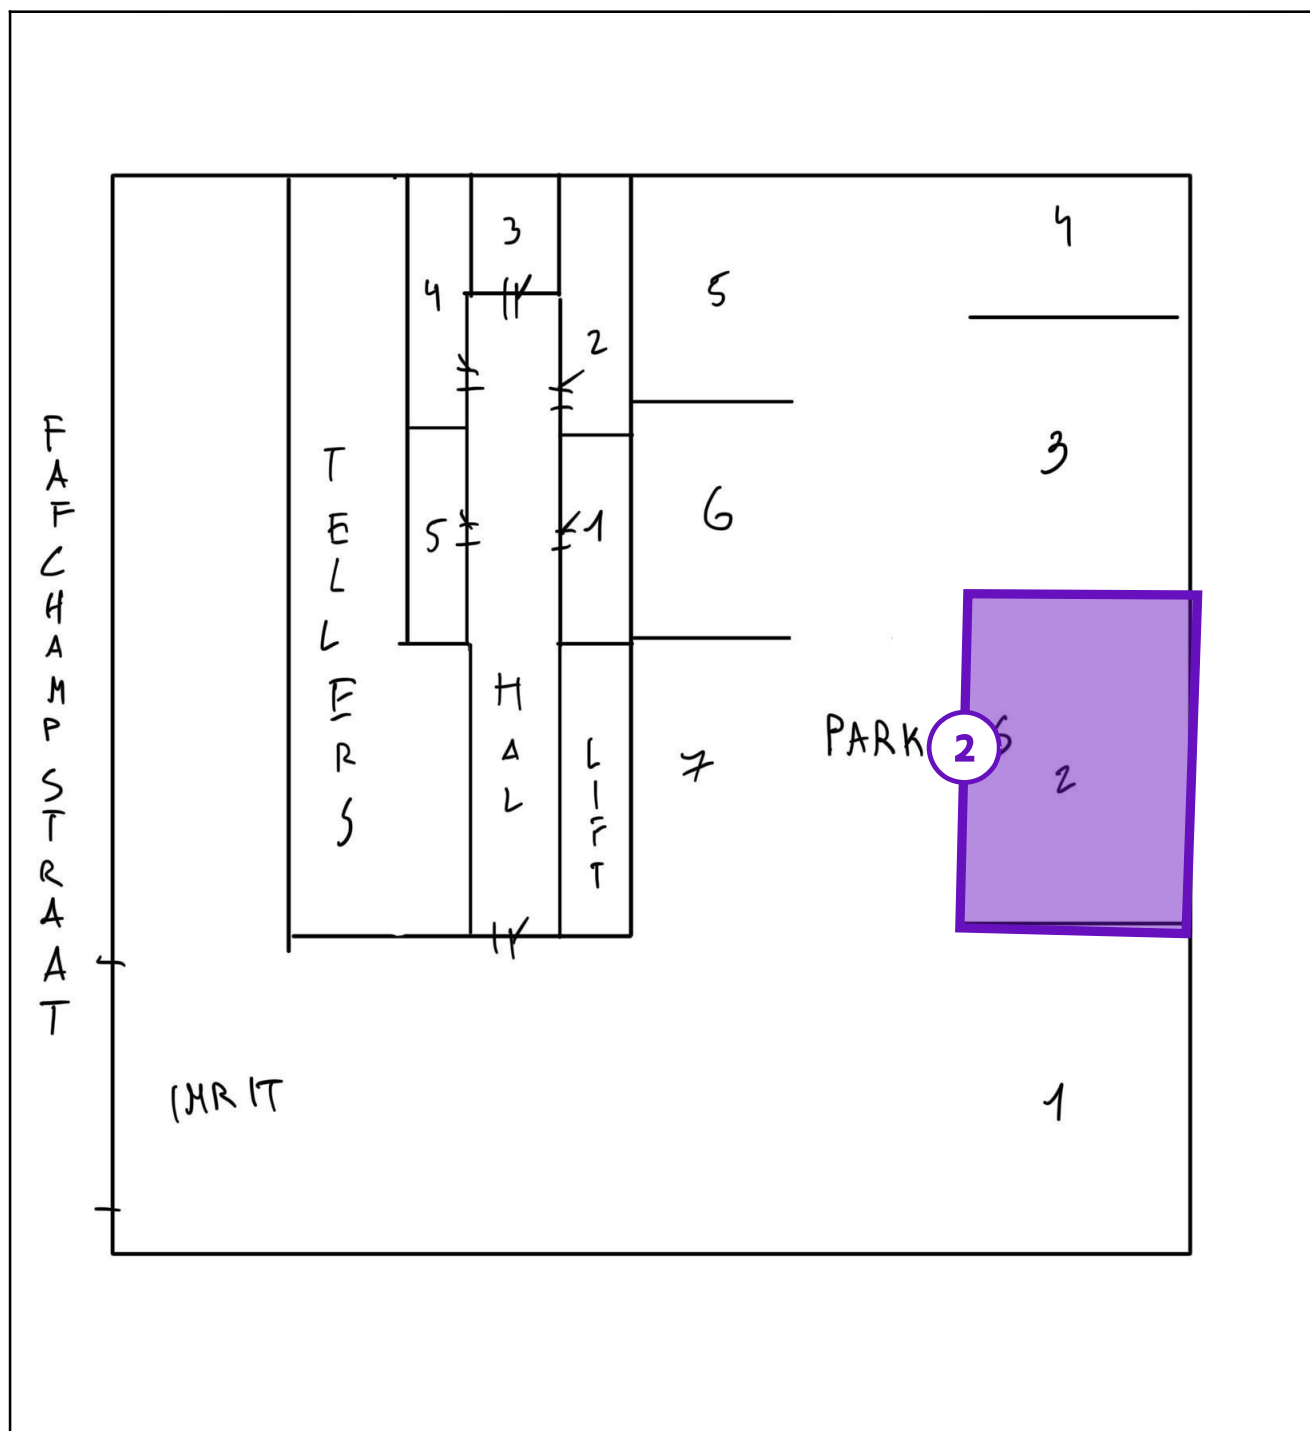
## Plan 1.4: Parkeerplaats nr.2

| Beschrijving | Type | Actie |
|---|---|---|
| 2. Parkeerplaats (bij appartementen) Niet verdacht | Advies | - |

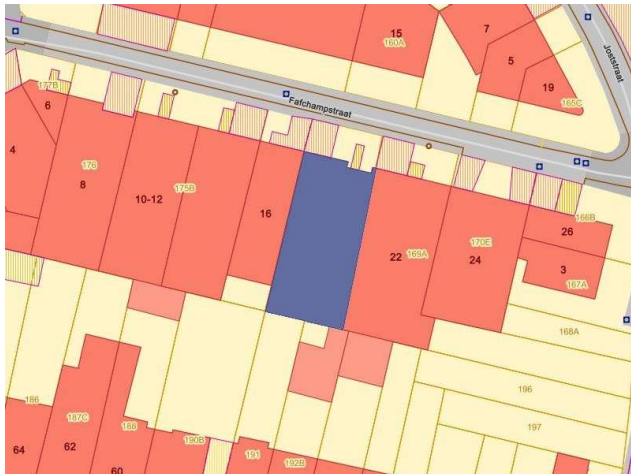
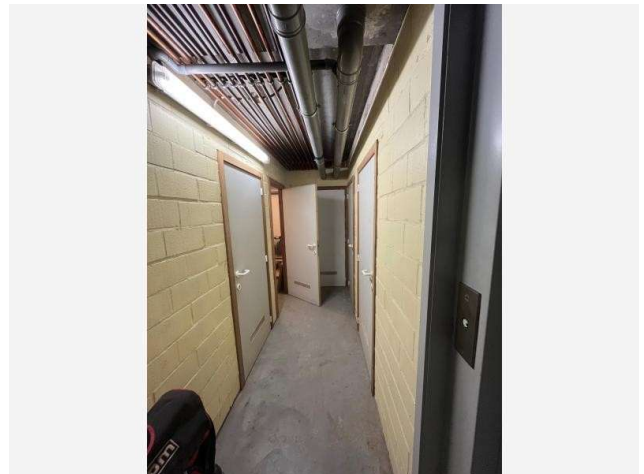
## Zone 2: Berging nr.4

- 0 Asbestmaterialen
- 0 Beperkingen
- 0 Uitsluitingen
- 0 Roerende goederen
- 0 Puin, steenslag, (water)bodem
- 1 Advies
- 0 Geen asbest
